## INFORME ANUAL DE RESULTADOS

**Parcela artificial de demostración de escorrentía bajo distintas condiciones de laboreo y cubiertas vegetales, en el contexto de la Ley 3/2020 de recuperación y protección del Mar Menor.**

**AÑO: 2022**

**CÓDIGO PROYECTO: 22CTP1\_14**

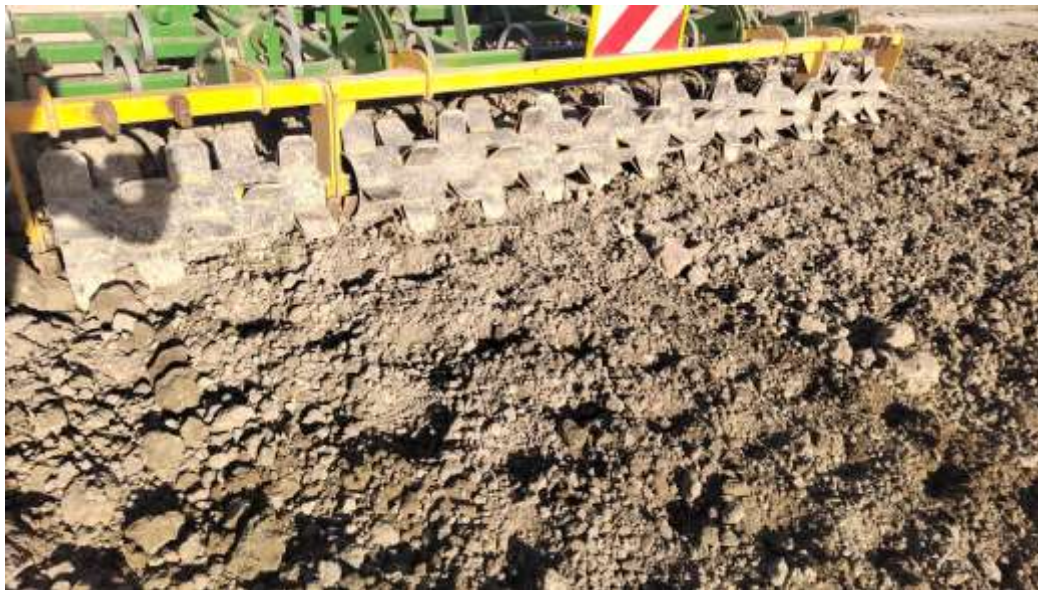
Foto 1. Aspecto del microahoyado con el apero "rulo pico de pato" (09/11/2022).

Con la técnica del miniahoyado se pretende realizar una conformación final del suelo previamente laboreado con unos cultivadores, de tal forma que pueda retener agua en superficie, independientemente de la dirección de la pendiente, realizando hoyos de unos 10 cm, distribuidos a tresbolillo a 25 x 25 cm de distancia.

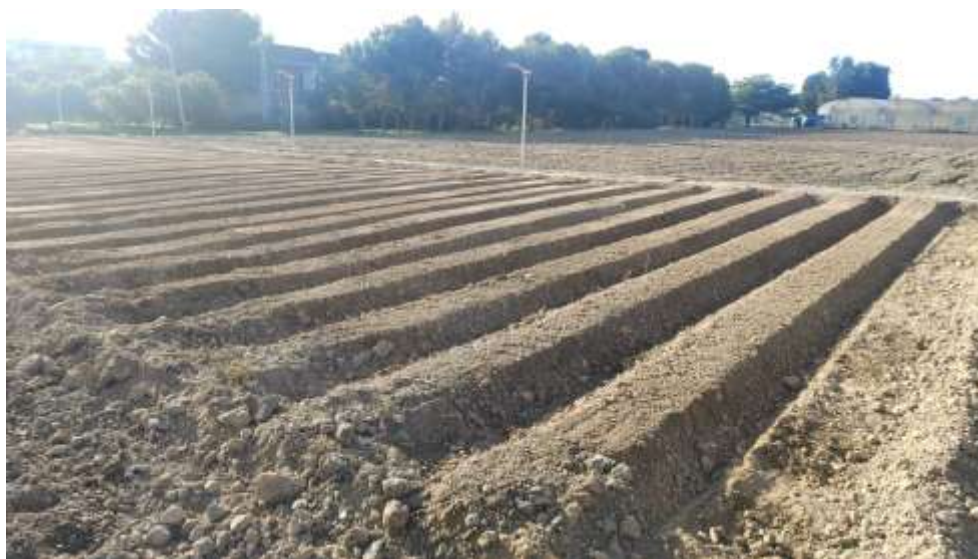
Foto 2. Corte de tierra perpendicular a la pendiente (09/11/2022).

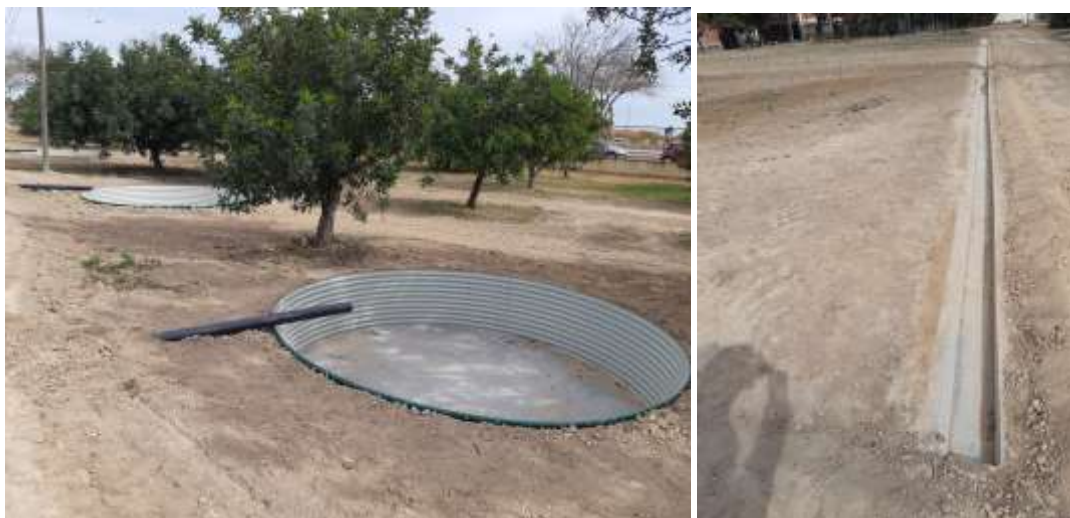
Foto 4. Aspecto de los depósitos aforadores y del canal de recogida de escorrentías (23/02/2022).

Las parcelas demostrativas consisten en tres bancales con pendiente artificial del 2% que vierten hacia una canal y aforadores que recogen el agua y arrastres de suelo. Existe la posibilidad de aplicar lluvia artificial de 1 l/m<sup>2</sup> por minuto, ya que se dotó el proyecto con la infraestructura necesaria (aspersores simuladores de lluvia). En las tres parcelas se puede labrar o tratar el suelo de diferentes formas al objeto de evaluar el comportamiento frente a las lluvias de estos métodos de laboreo tanto sobre la generación de escorrentías, la erosión del suelo y los arrastres de nutrientes; como sobre la infiltración de agua en el suelo y el incremento de la humedad del suelo.

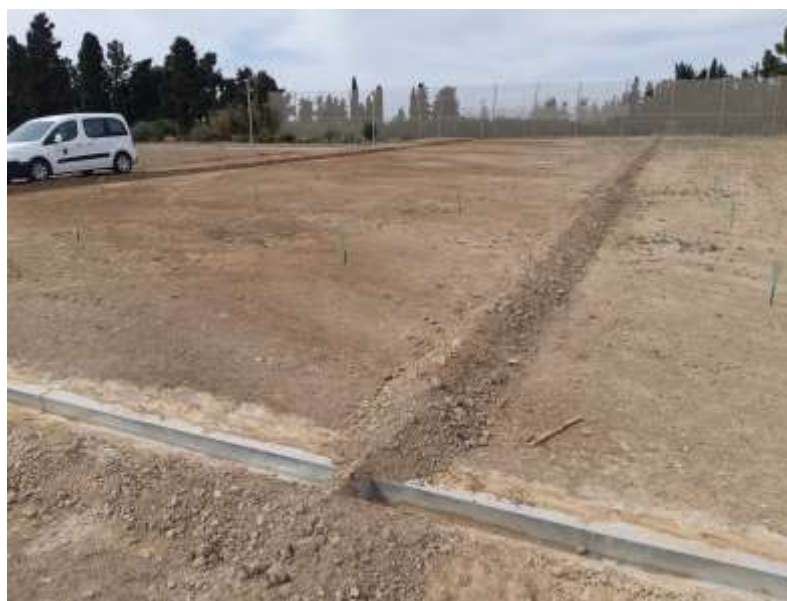
Foto 5. Aspecto de la parcela con pendiente artificial del 2% (23/02/2022).

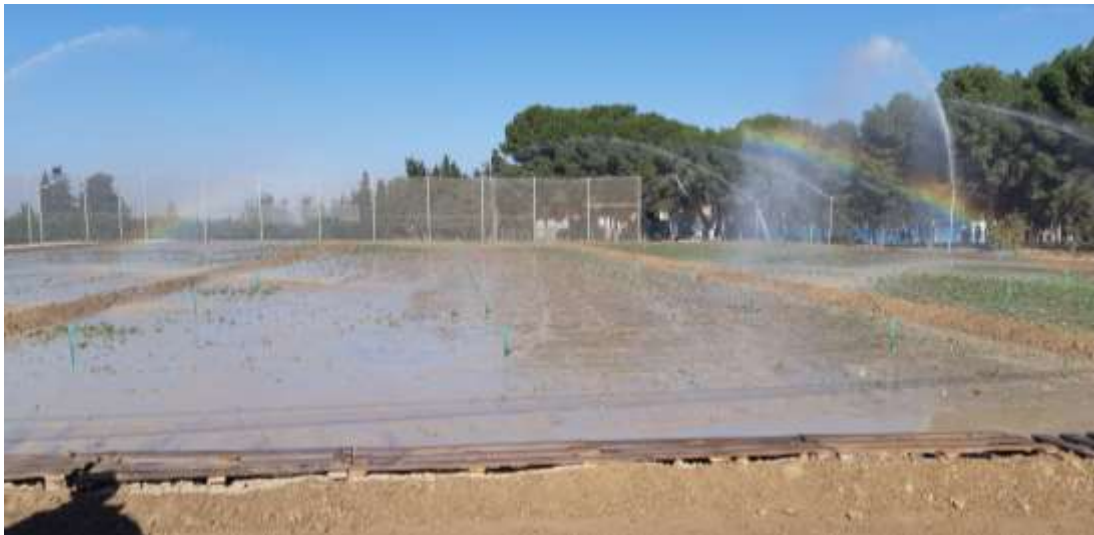
Foto 6. Simulación de lluvia artificial con cañones aspersores (02/03/2022).

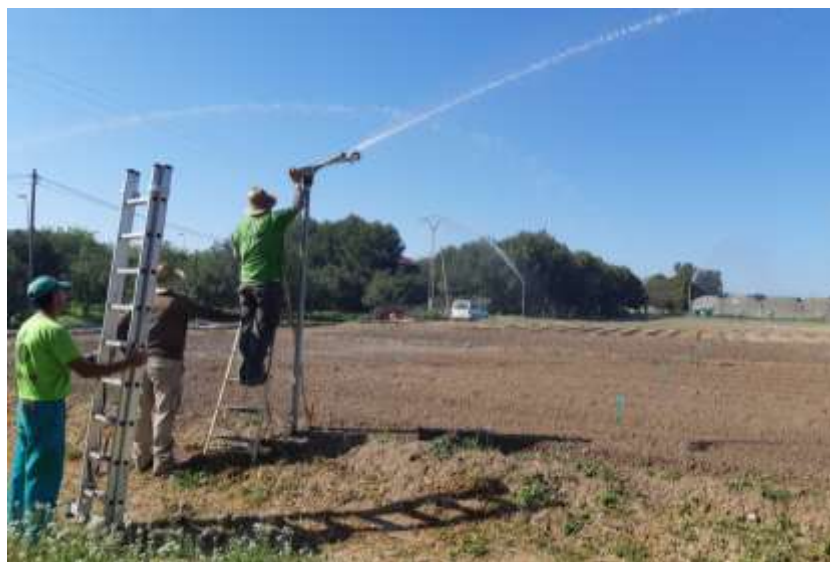
Foto 7. Calibración de los cañones aspersores (10/05/2022).

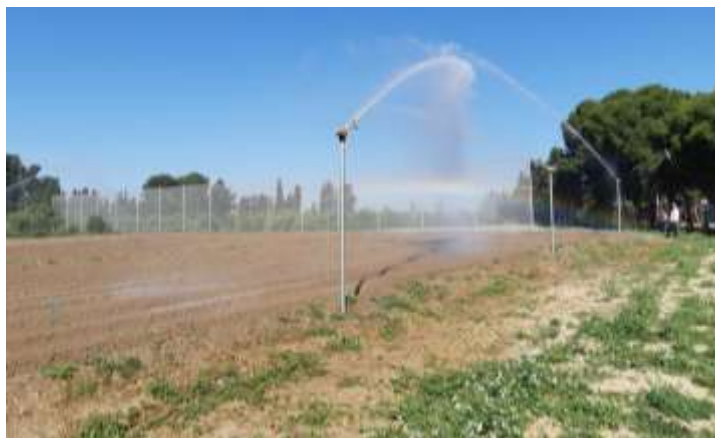
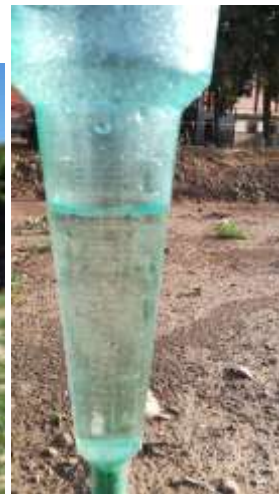
Foto 8. Ajuste de la precipitación por medio de pluviómetros (10/05/2022).

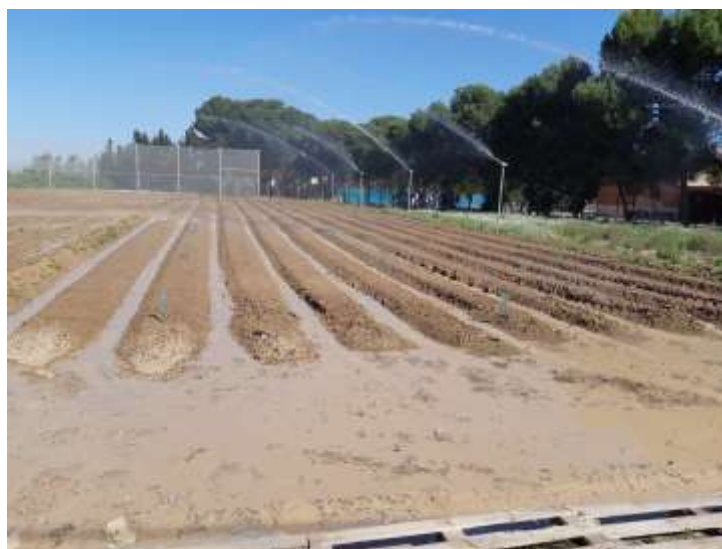
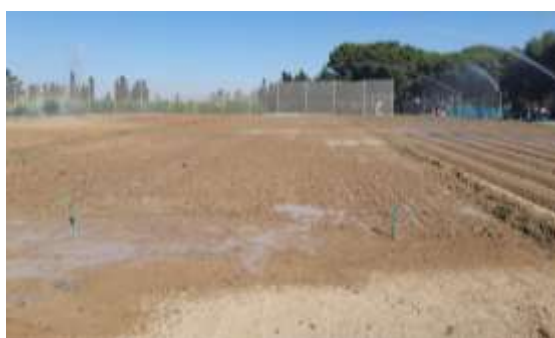
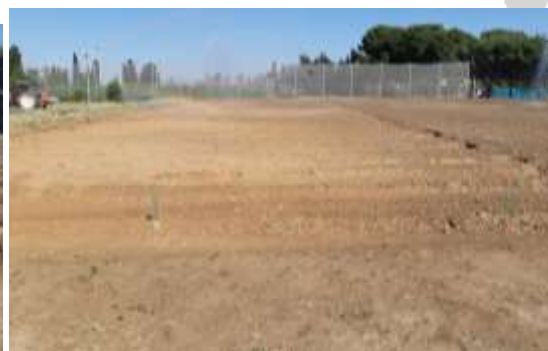
Foto 9. Prueba de erosión con lluvia artificial en las tres parcelas: laboreo a favor de pendiente, miniahoyado y laboreo en curvas de nivel (10/05/2022).

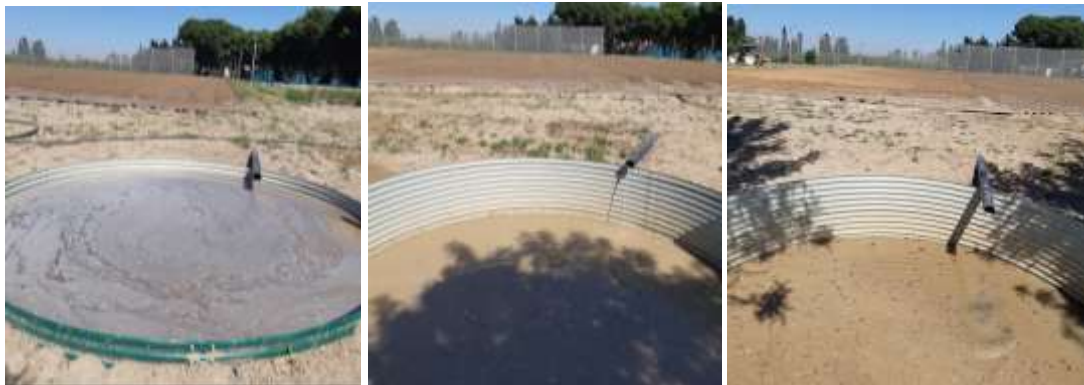
Foto 10. Recogida de escorrentías para una lluvia artificial de 40 mm en 20 minutos. De izquierda a derecha: depósito de parcela labrada a favor de la pendiente, parcela con microahoyado y parcela labrada en curvas de nivel (10/05/2022).

| FECHA | PRECIPITACIÓN<br>(mm) | AGUA RECOGIDA (l) | | | REPERCUSIÓN m <sup>2</sup> | | |
|---|---|---|---|---|---|---|---|
| 10/05/22<br>Artificial | 40 | 0 | 1.000 | 8.000 | 0 | 2 | 16 |

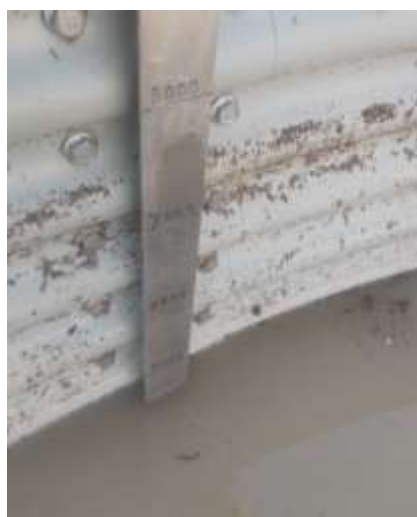
Foto 11. Comprobación del calibrado de los depósitos (14/10/2022).

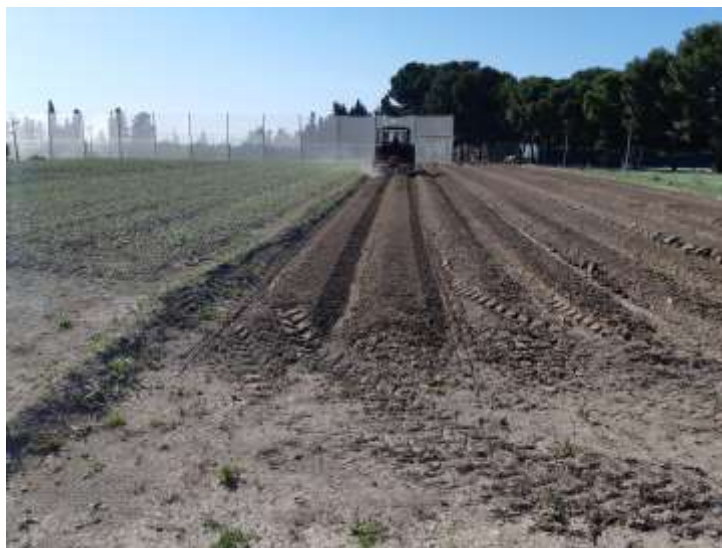
Foto 12. Laboreo a favor de la pendiente (09/05/2022).

Los equipos de laboreo del suelo más extendidos son arrastrados y en sus diferentes tipos (cultivadores, vertederas...) disgregan el suelo con rejas en la dirección del avance, por lo que dejan el suelo asurcado, favoreciendo en caso de lluvias intensas la circulación de la escorrentía. Lo mismo ocurre en el caso de equipos accionados, que dejan el suelo liso y finamente disgregado, aumentando la escorrentía y la erosión.

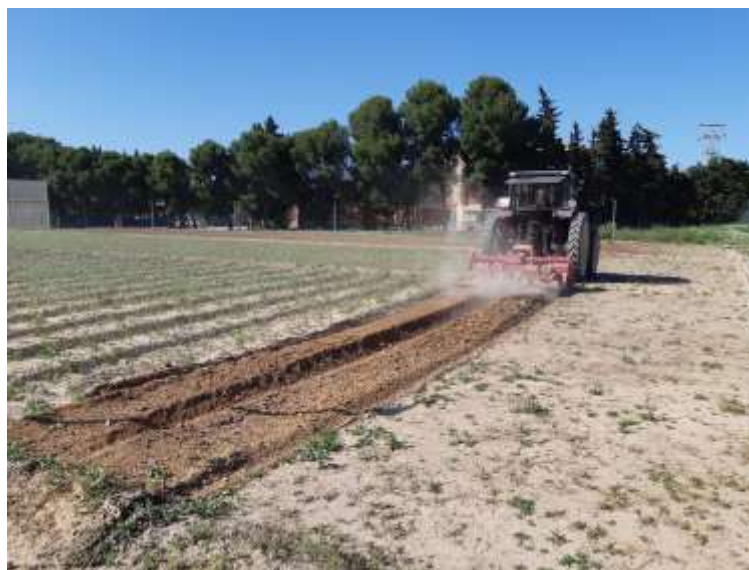
Foto 13. Laboreo en curvas de nivel (09/05/2022).

Para evitar esto se recomienda el laboreo en curvas de nivel, para que los surcos creados por los aperos sirvan para retener el agua que por la intensidad de las precipitaciones no es capaz de infiltrar el suelo, y así evitar o reducir la escorrentía.

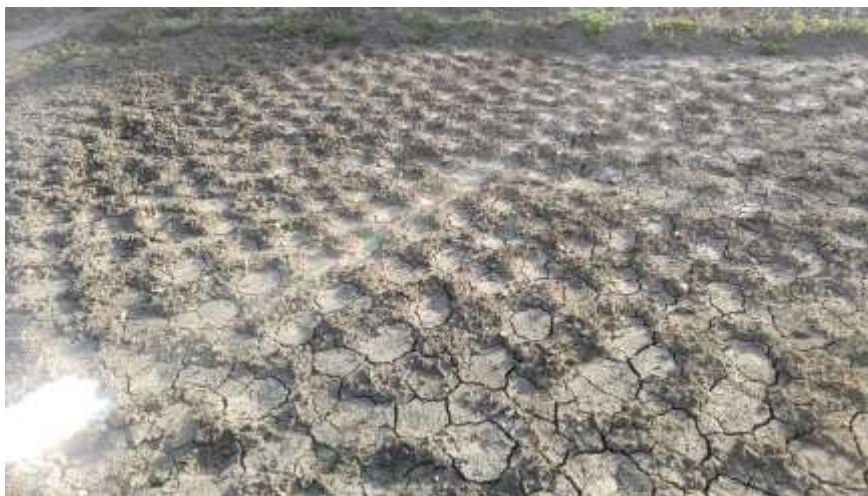
Foto 14. Laboreo con microahoyado (19/05/2022).

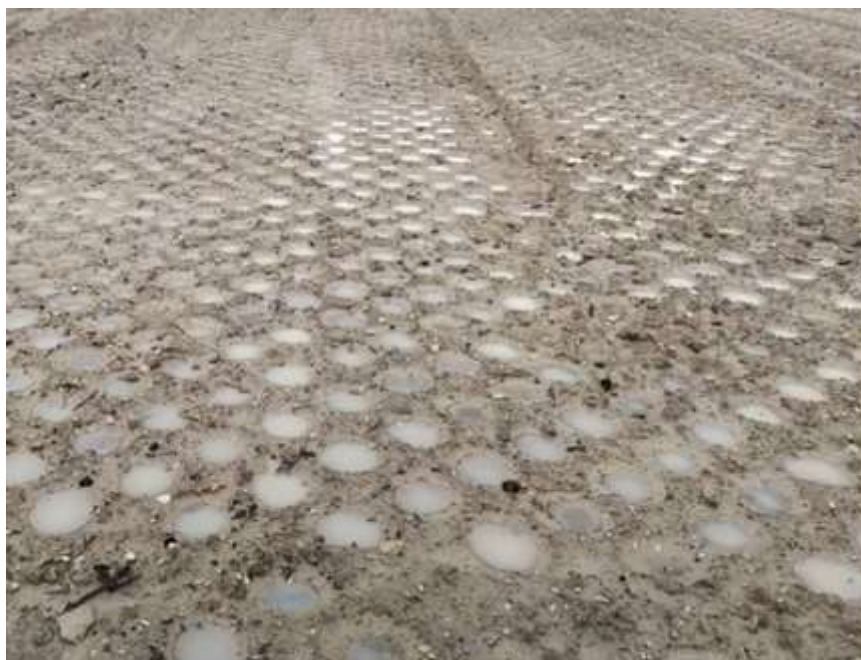
Foto 15. Aspecto de retención de agua con el miniahoyado, tras una lluvia.

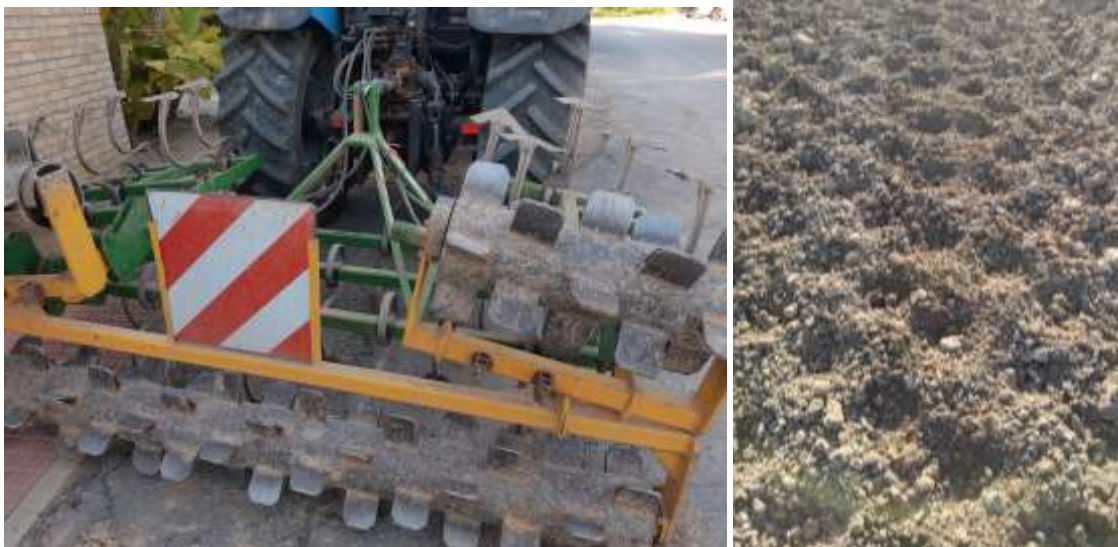
Foto 16. Apero para realizar el microahoyado, gradas y rulo con dientes “pico de pato” (11/05/2022) y detalle de la labor realizada (09/11/2022).

La disposición de los “picos de pato” en el rulo ahoyador es en forma helicoidal alrededor del cilindro que constituye el rulo, porque de esa manera se distribuye mejor la fuerza de ataque al suelo.

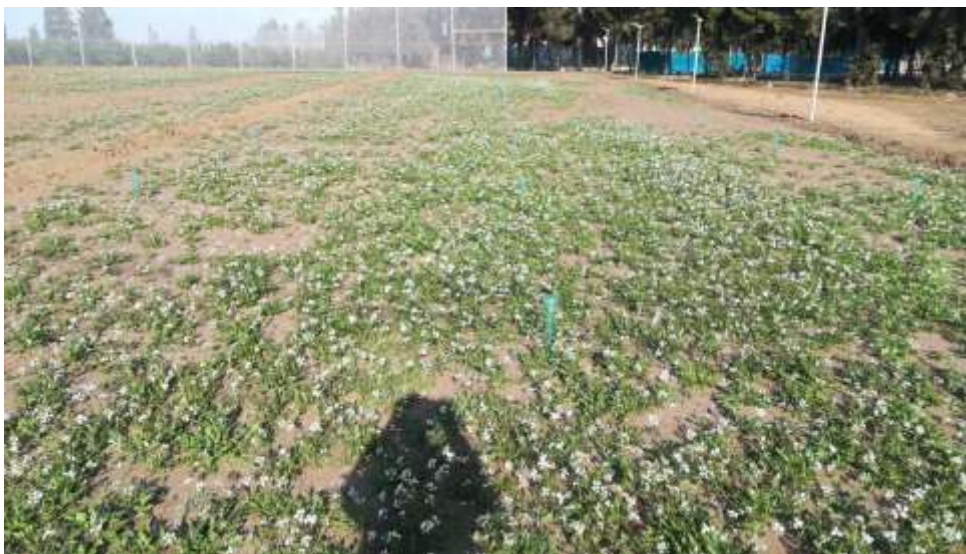
Foto 17. Cubierta natural espontánea en la parcela más al norte (08/03/2022).

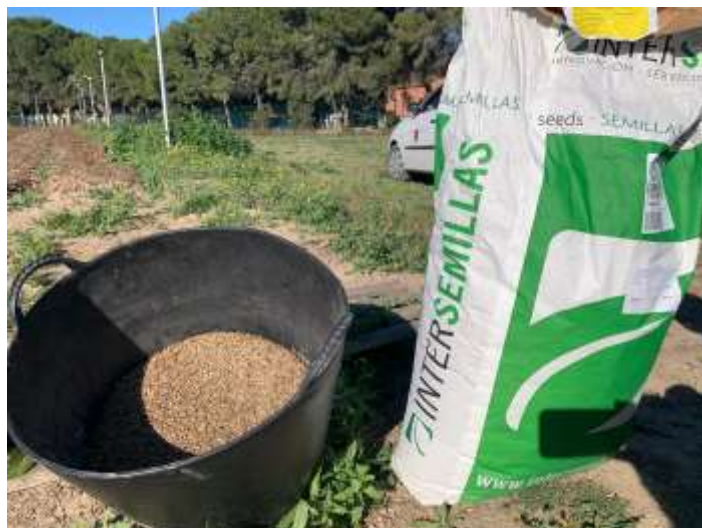
Foto 17. Siembra para creación de cubierta vegetal (22/12/2022).

En la parcela más al norte se realizó el 22 de diciembre de 2022 la siembra de semillas para crear una cubierta vegetal y comprobar el efecto sobre la erosión en la misma. La cubierta, especialmente diseñada para conseguir biodiversidad, estaba compuesta por las siguientes semillas:

Con el tiempo se ha visto que predominó en la cubierta vegetal la *Phacelia tanacetifolia*, sorprendentemente porque sólo suponía un 4% de la semilla sembrada; pero se debieron dar las condiciones idóneas de temperatura, humedad, etc. para que predominara sobre todas las demás.

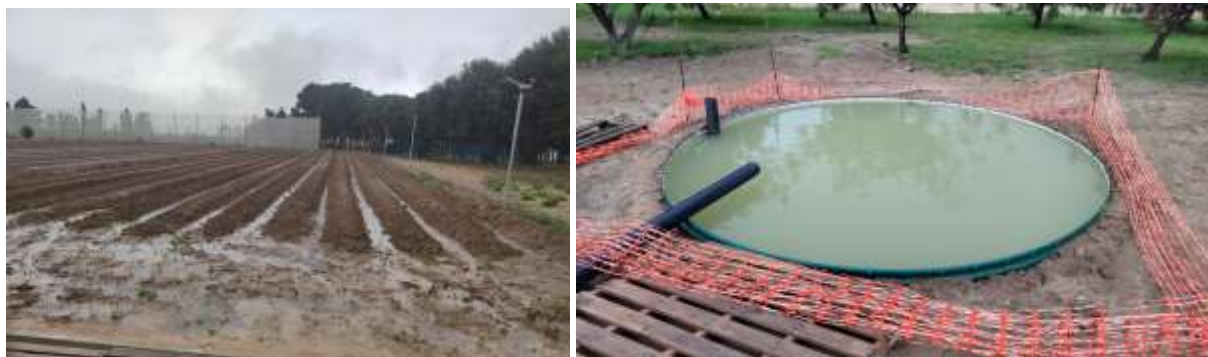
Foto 18. Parcela labrada a favor de la pendiente y depósito de recogida de sedimentos.

PRECIPITACIÓN 48,0 MM, TREINTA Y UNO DE MARZO DE 2022:

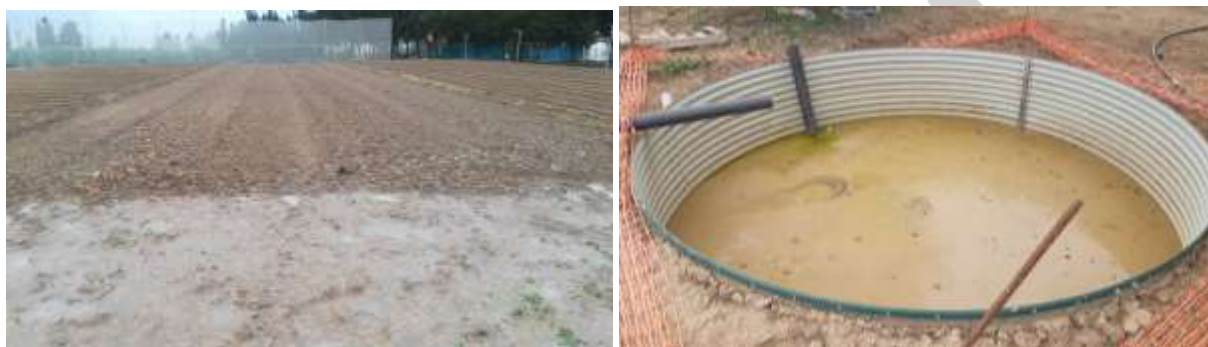
Foto 19. Parcela labrada con microahoyado y depósito de recogida de sedimentos.

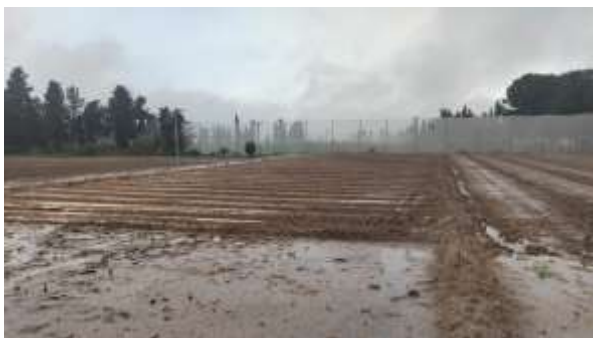
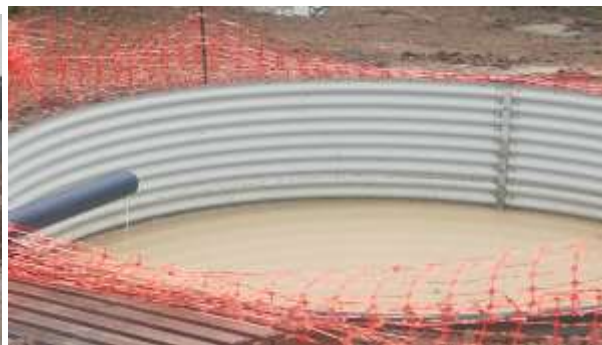
Foto 20. Parcela labrada en curvas de nivel y depósito de recogida de sedimentos.

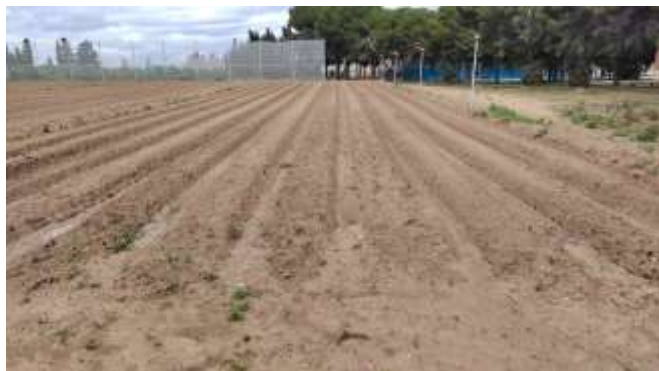
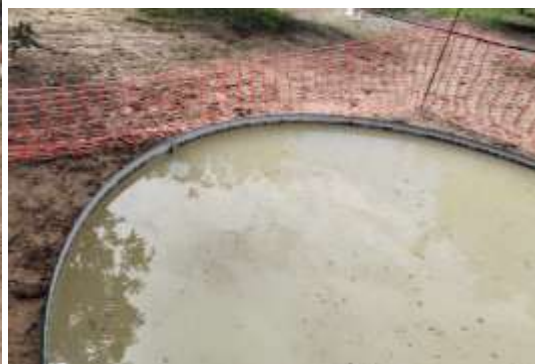
Foto 21. Parcela labrada a favor de la pendiente y depósito de recogida de sedimentos.

PRECIPITACIÓN 58,50 MM, SEIS DE ABRIL DE 2022:

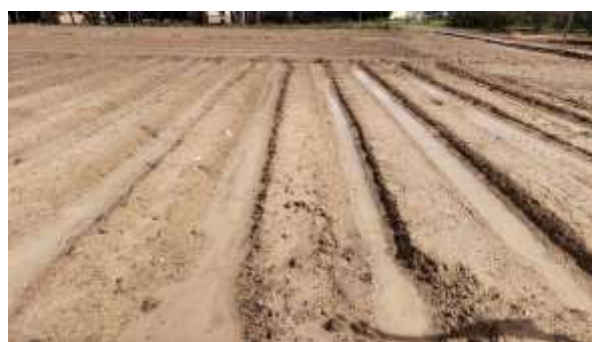
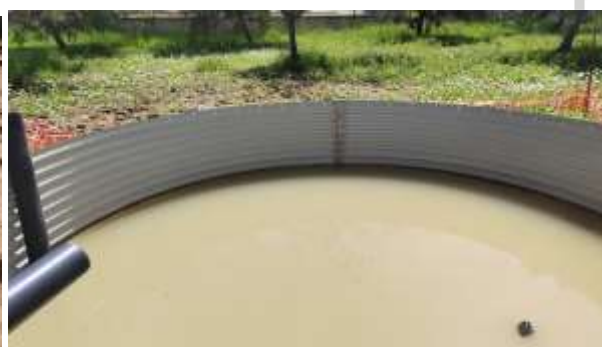
Foto 22. Parcela labrada en curvas de nivel y depósito de recogida de sedimentos.

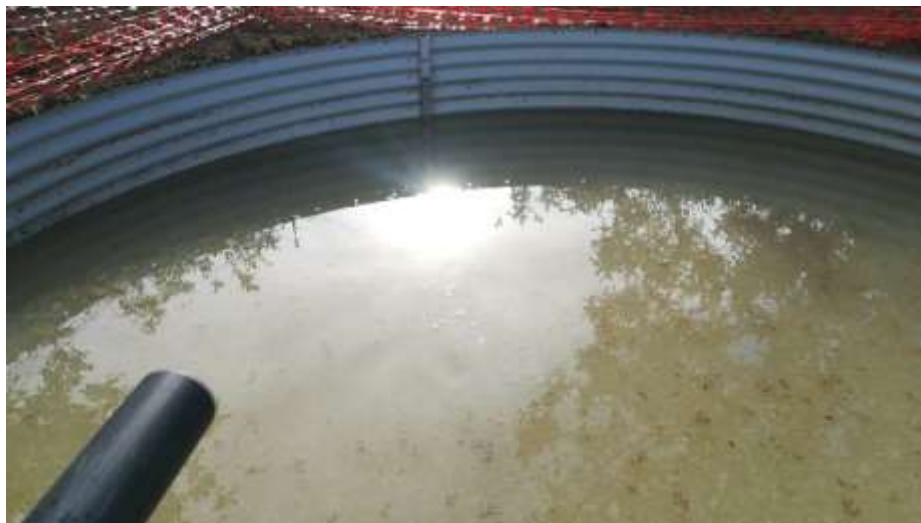
Foto 23. Aguas turbias procedentes de la escorrentía tras una precipitación de 37,5 mm (08/03/2022).

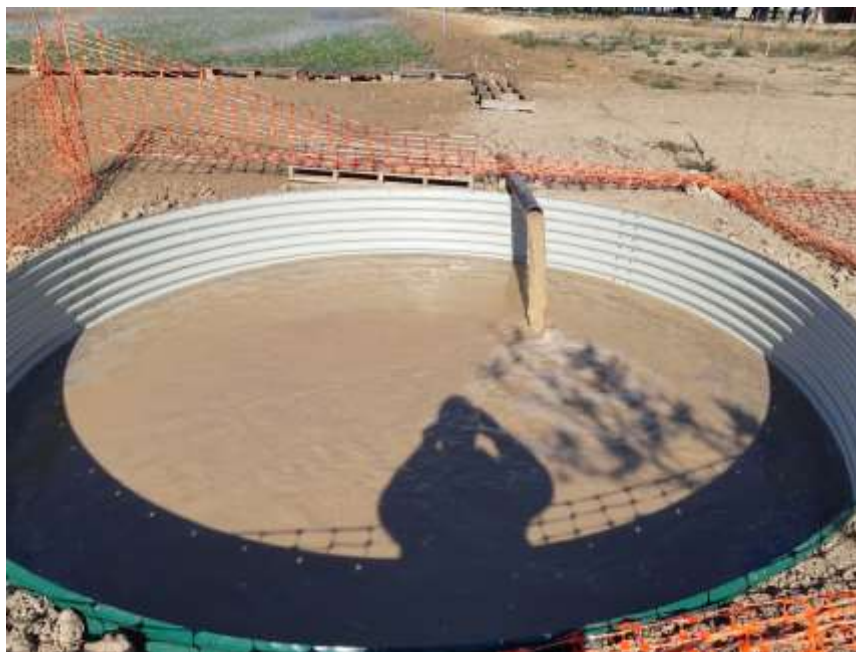
Foto 24. Aguas turbias procedentes de la escorrentía tras una prueba de lluvia artificial de 40 mm en el momento de la misma (08/03/2022).

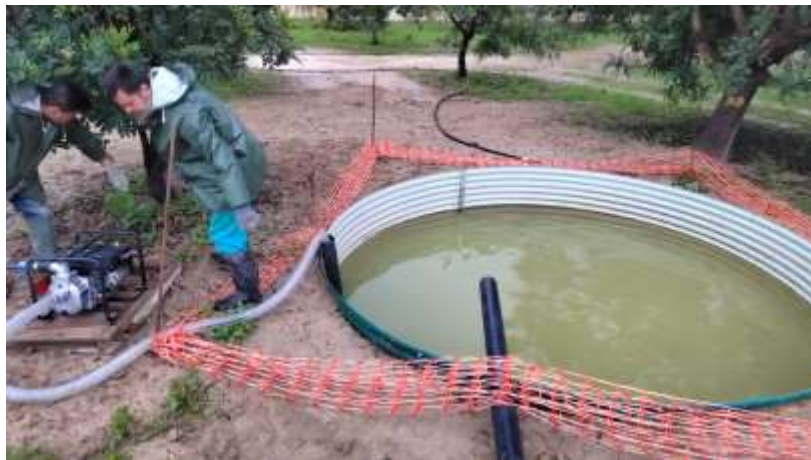
Foto 25. Extracción del agua de los depósitos (04/04/2022).

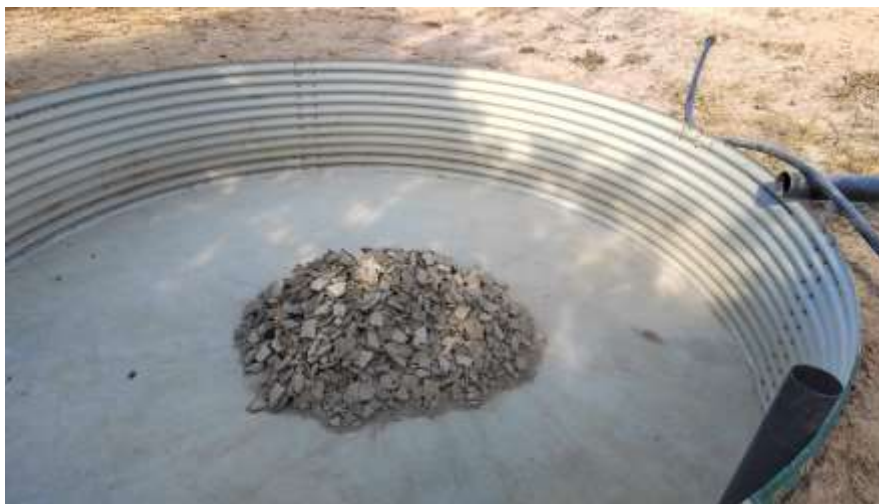
Foto 26. Recogida de sedimentos en depósitos (08/06/2022).

En lo que respecta a los sedimentos, el 8 de junio de 2022 fueron recogidos en seco y suponían las siguientes cantidades:

- Parcela 1: 121,9 kg.
- Parcela 3: 184,0 kg
- Parcela 3: 307,20 kg

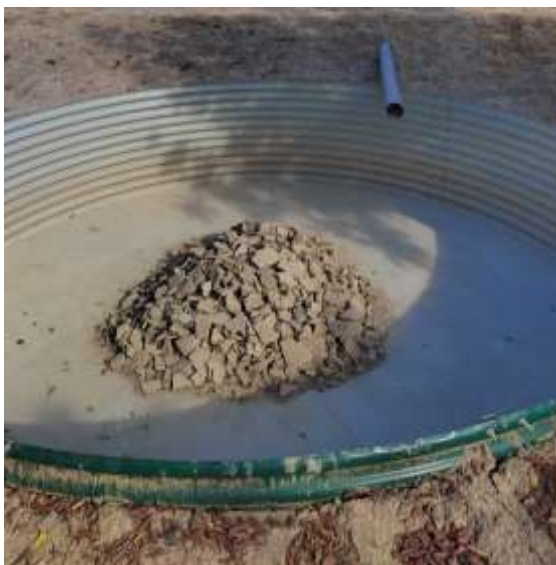
Foto 27. Recogida de sedimentos en depósitos (08/06/2022).

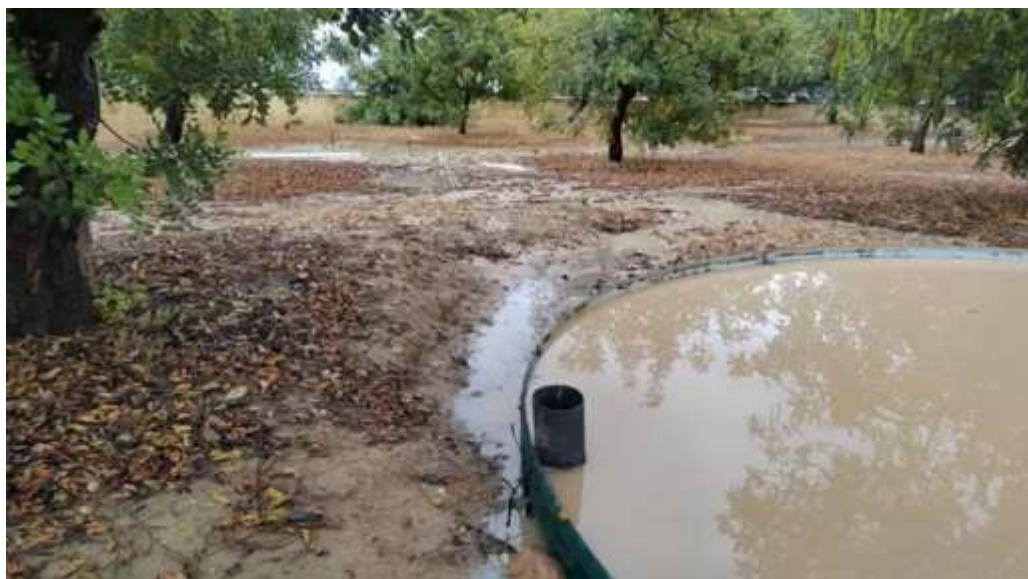
Foto 28. Depósito desbordado en laboreo a favor de pendiente.

- Suelo desnudo y liso: 10 m<sup>3</sup> (20,0 mm de escorrentía). Se llegó a desbordar el depósito.
- Suelo con miniahoyado: 1,5 m<sup>3</sup> (3,0 mm de escorrentía).
- Suelo con cubierta vegetal: 1,8 m<sup>3</sup> (3,6 mm de escorrentía).

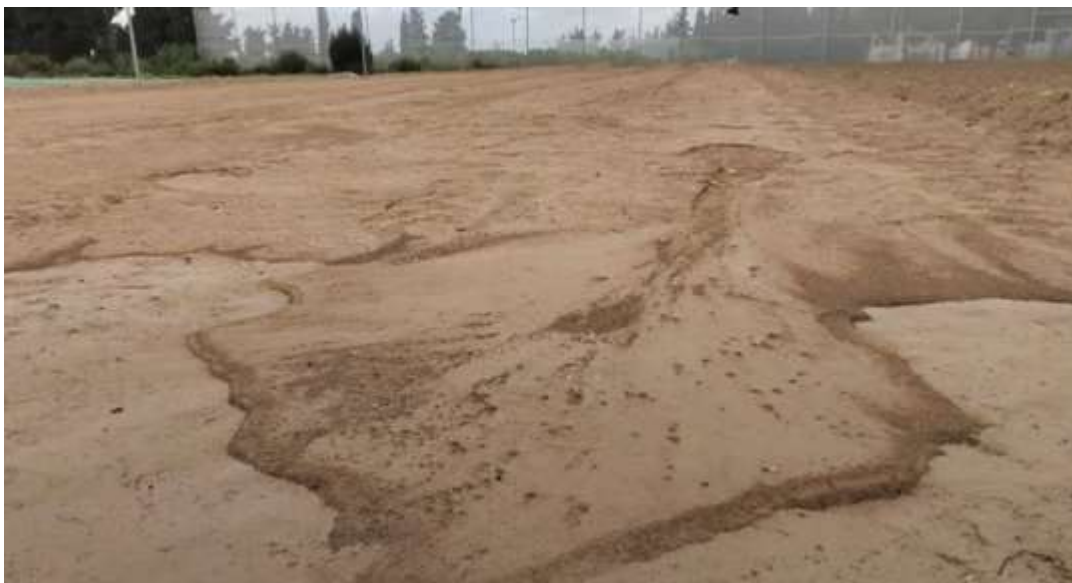
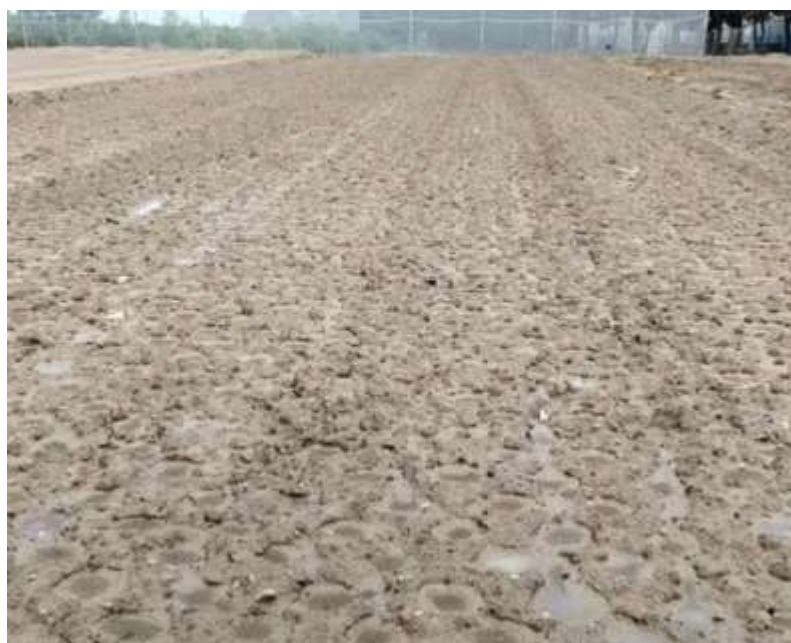
Foto 29. Escorrentía en una parcela lisa con lluvia de 40 mm, comparado con la buena retención de agua en el miniahoyado.

Con el miniahoyado se consigue mantener sobre el suelo una lámina de agua el tiempo necesario para que se infiltre. Hemos comprobado como la capacidad de infiltración de nuestros suelos de cultivo no suele superar los 10-15 mm/hora. Por ello lluvias de 20 mm en una hora ya pueden generar escorrentía en suelo liso. En nuestro caso el miniahoyado ha sido capaz de retener 30 mm en superficie, hasta que se ha podido infiltrar, equivalentes a 300 m<sup>3</sup>/ha.
