INFORME ANUAL DE RESULTADOS

Parcela artificial de demostración de escorrentía, en el contexto de la Ley 3/2020 de recuperación y protección del Mar Menor.

AÑO: 2021

CÓDIGO PROYECTO: 21CTP1_14

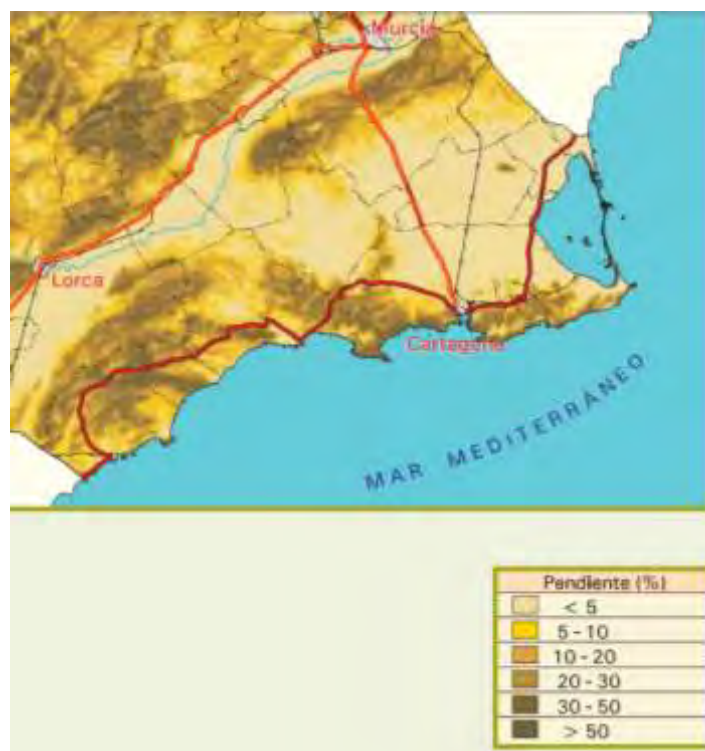
Además, aunque parezca lo contrario, la mayor parte de las superficies del Campo de Cartagena son susceptibles de erosión por sus pendientes, como se observa en el siguiente plano:

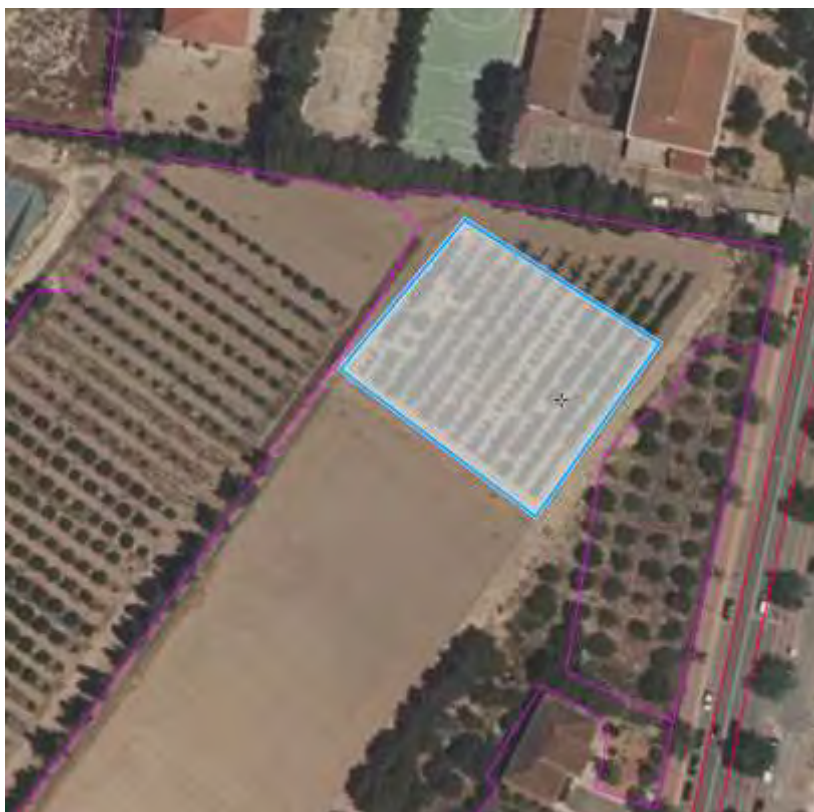
Foto nº 1. Ortofoto con ubicación en el CIFEA de la parcela dedicada a escorrentía.

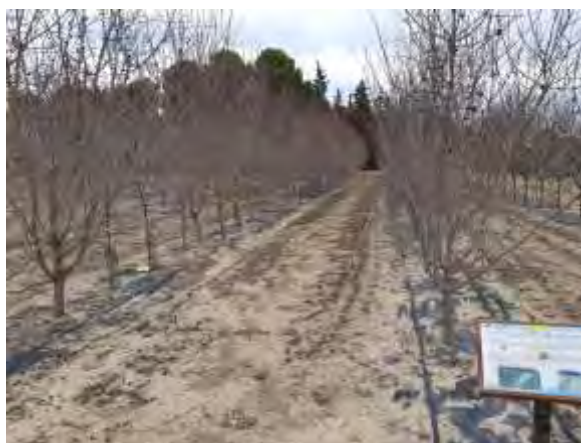
Foto nº 2. Parcela dónde se ubicaba el ensayo de patrones de almendros, donde va actualmente el nuevo ensayo de escorrentía (25/01/2021).

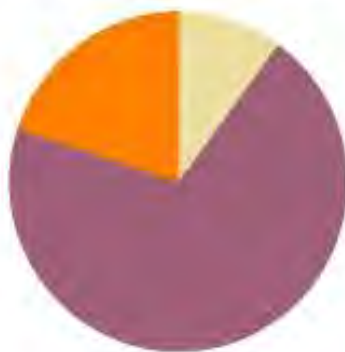
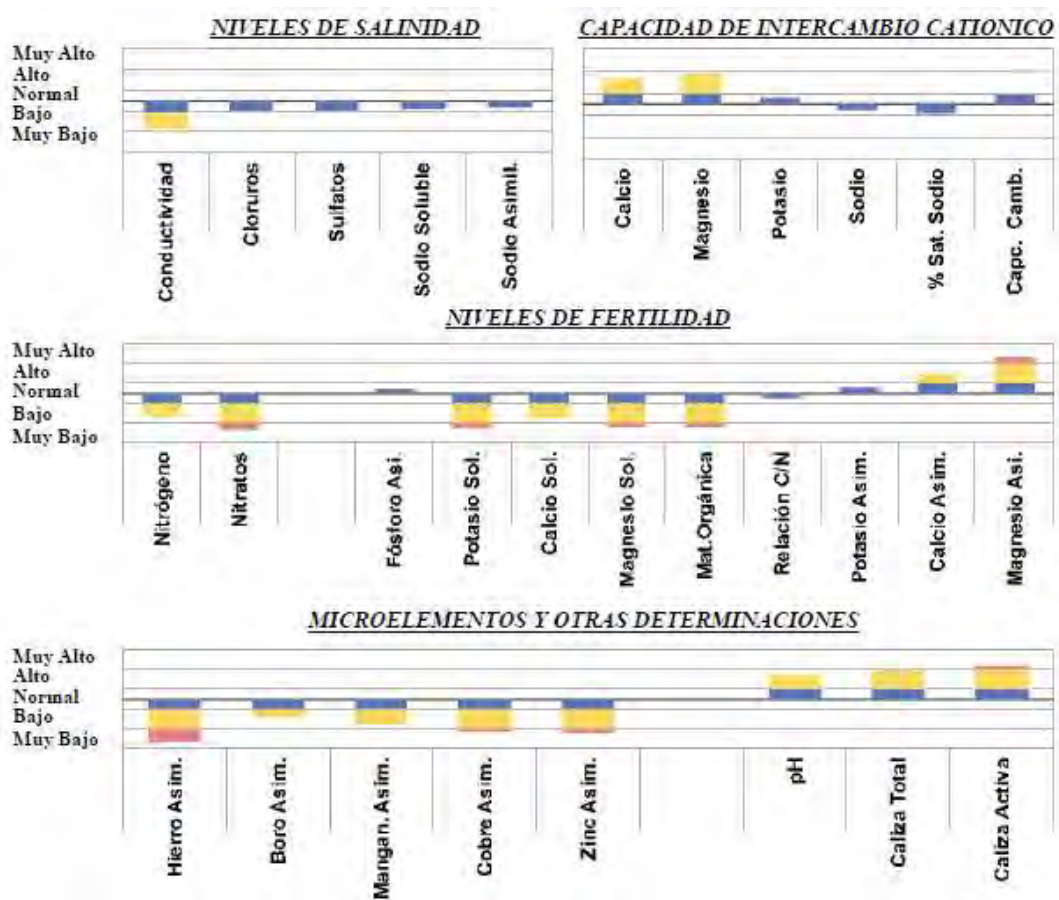
LOS NIVELES OBTENIDOS EN ESTE SUELO SON LOS SIGUIENTES:

***TEXTURA (USDA)(SUE0008) : Franco-Limosa**

En general se observa una baja fertilidad del suelo y muy bajos niveles de nutrientes, consecuencia lógica de unas elevadas extracciones continuadas durante varios años y una aplicación de abonado muy limitada, en consonancia con la Ley 3/2020.

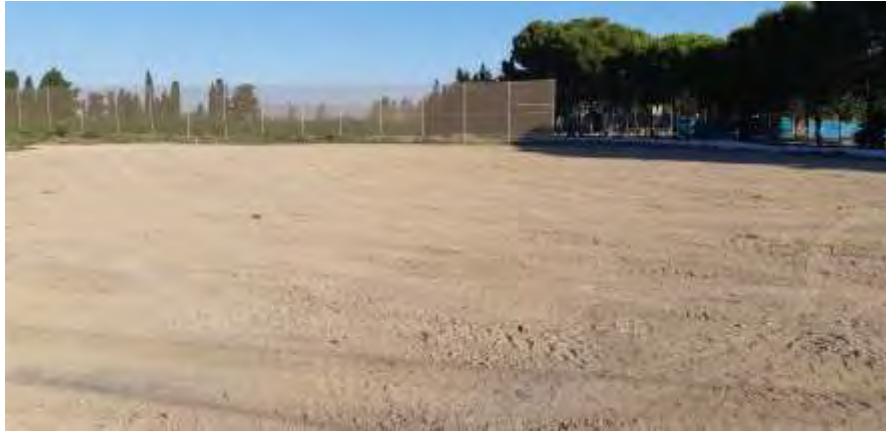
Foto nº 3. Terreno explanado tras el arranque de almendros (28/06/2021).

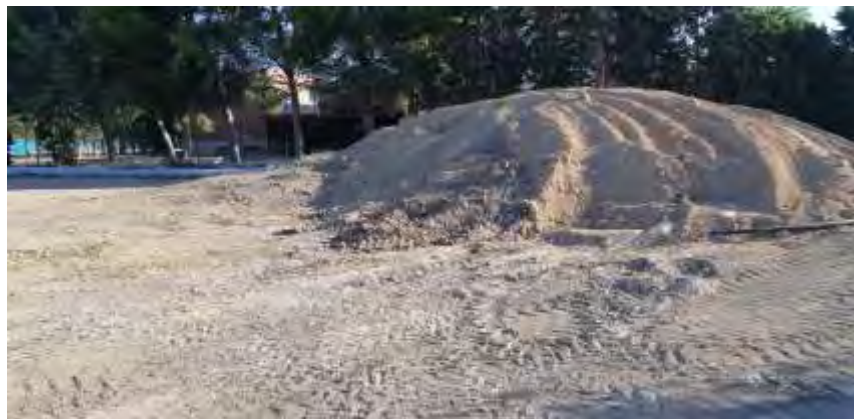
- Aporte de tierras hasta conseguir la pendiente del 2%.

Foto nº 4. Aporte de tierras para pendiente artificial (28/06/2021).

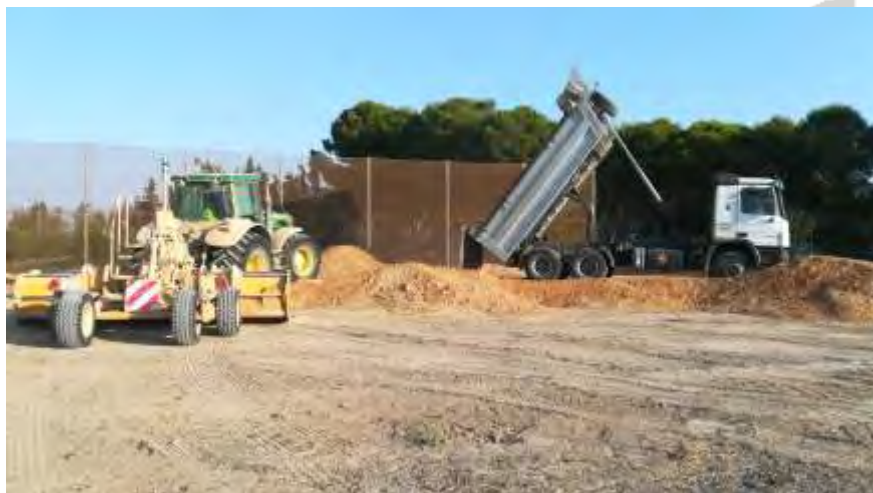
Foto nº 5. Aporte de tierras: camión y trailla transportadora con láser nivelador (19/08/2021).

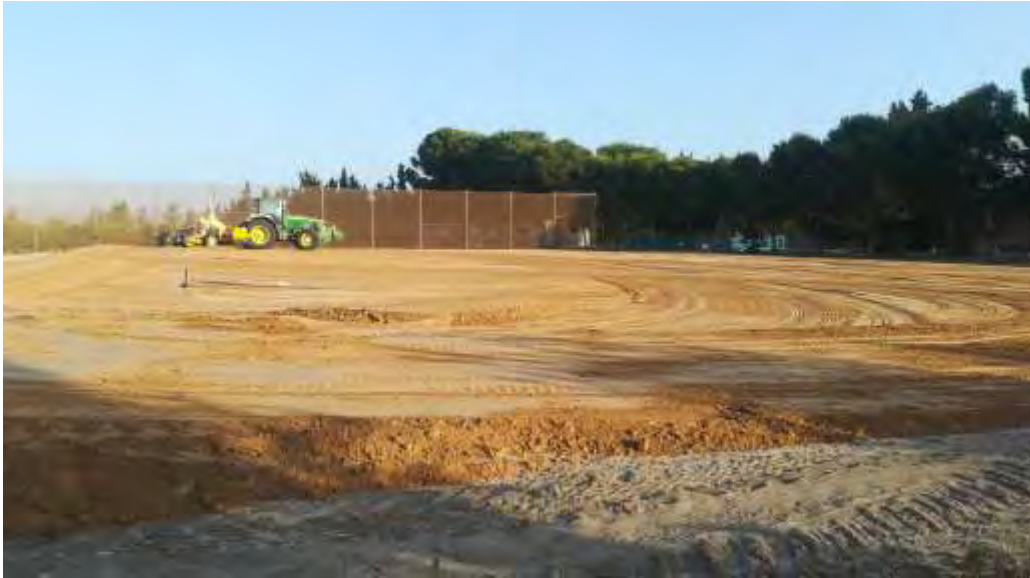
- Nivelación con pendiente del 2% hacia la acequia de desagüe.

Foto nº 6. Formación de la pendiente con traílla transportadora con láser nivelador (20/08/2021).

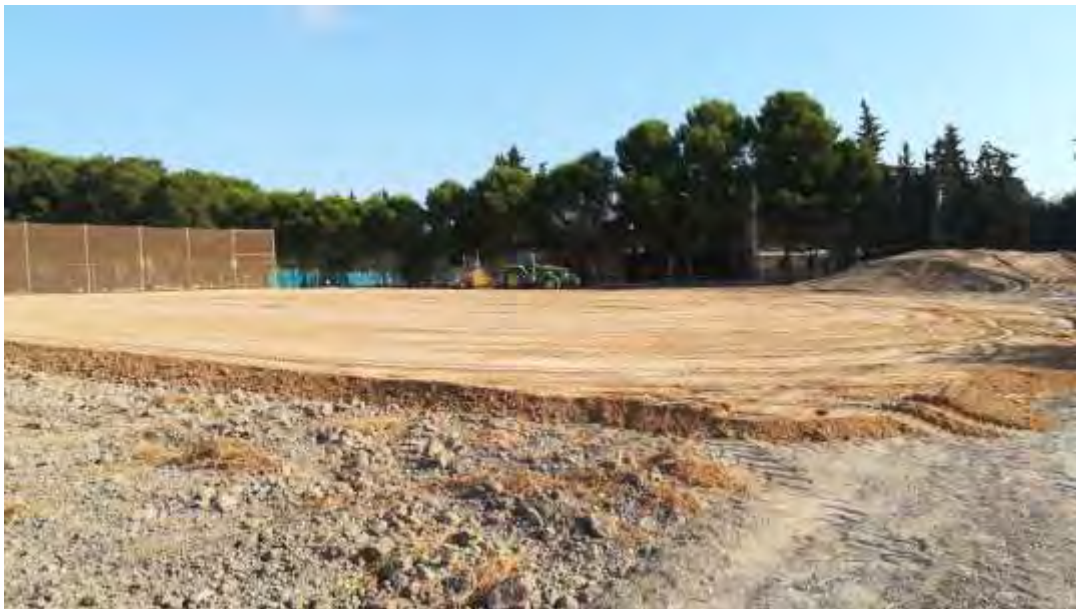
Foto nº 7. Parcela con la pendiente del 2% ya formada (20/08/2021).

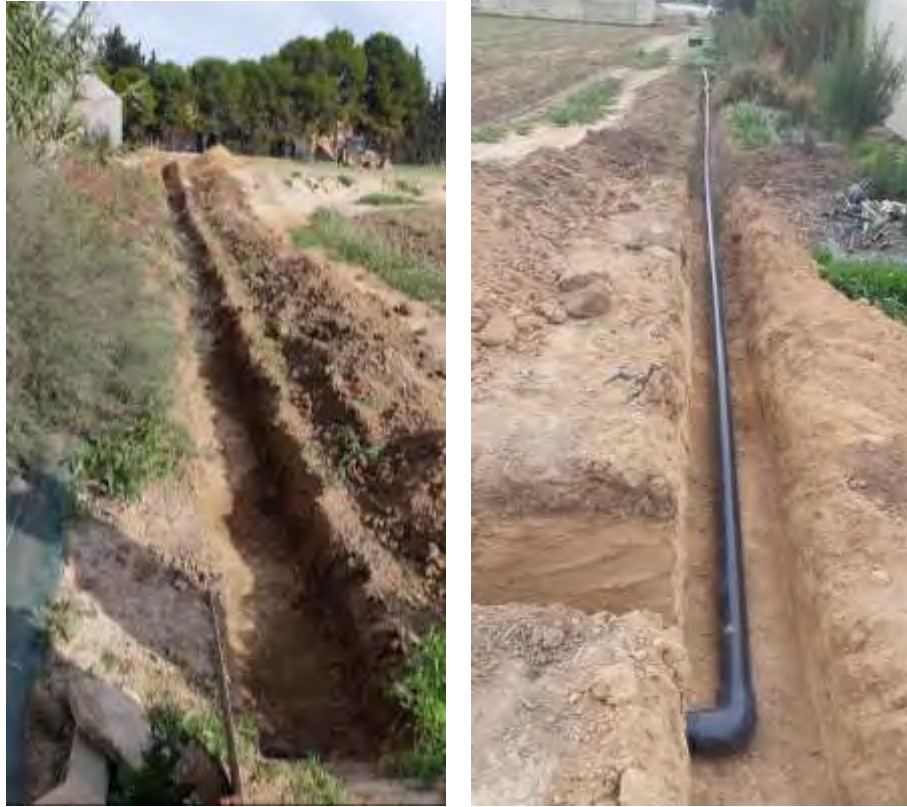
- Tubería PVC, de presión, Ø 160 mm. Entronca con la tubería principal de riego y va a todo lo largo de la parcela hacia los aspersores.

Foto nº 8. Tubería de PVC para (10/11/2021).

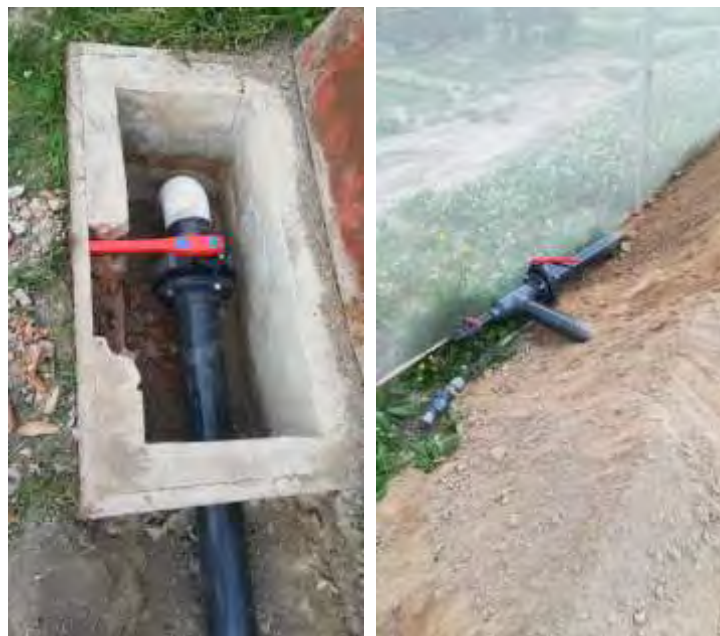
- Arquetas para la apertura de riego en cada subparcela.

Foto nº 9. Arquetas y válvulas de riego (17/11/2021).

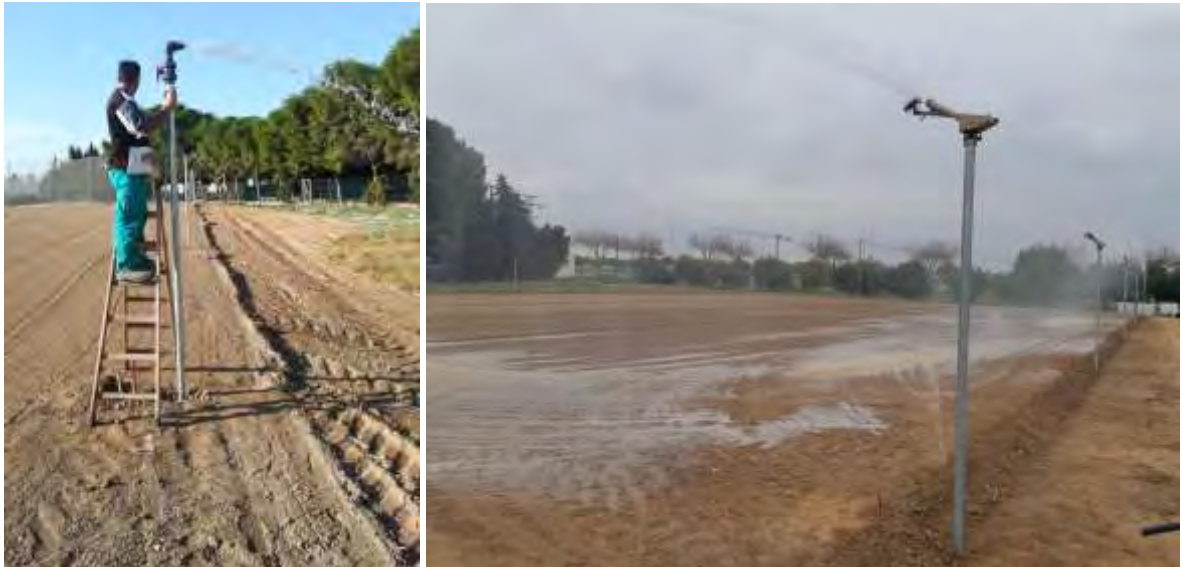
- Riego por aspersión, para hortalizas, cobertura parcial. En cabecera de parcela, con un sistema de aspersión capaz de aportar 100 l/hora.

Foto nº 10. Aspersores de cañón y tuberías de conducción en altura para simulación de lluvia artificial. Fotos 19/11/2021 y 22/11/2021.

Los cañones van sobre una tubería a 2,5 m de altura y presentan las siguientes características:

- Alcance 25-38 m.
- Caudal 8.500-27.200 l/h.
- Sector circular.
- Altura máxima del chorro 4,3 m.
- Coeficiente de uniformidad superior 90%
- Ángulos de trayectoria 28º

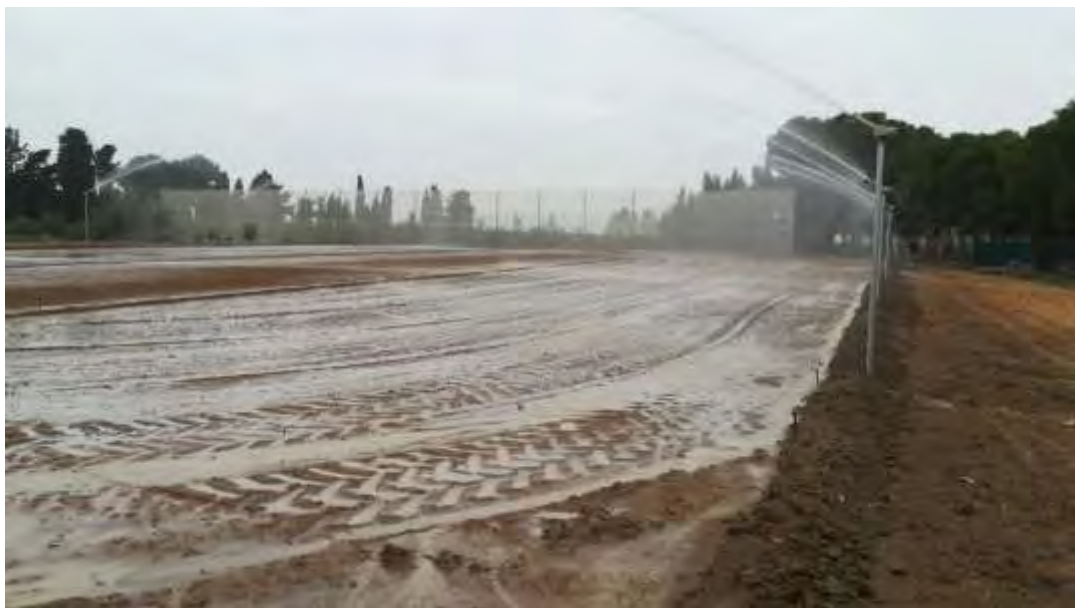
Foto nº 11. Prueba de aspersores (22/11/2021).

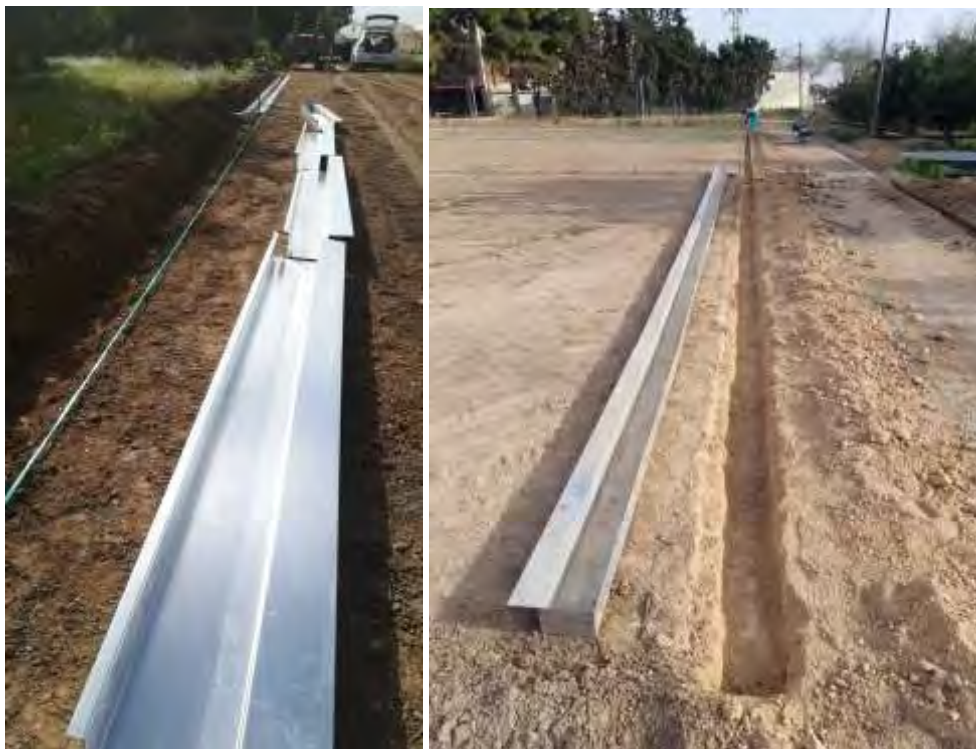
- Acequia de recogida de drenajes. Se ubica en el fondo de la parcela, recubierta de chapa galvanizada, de poca profundidad y compartimentalizada en 3.

Foto nº 12. Acequia de recogida de drenajes (17/11/2021).

El canal de intercepción de escorrentía se ha realizado de aluminio de 1 mm, adaptado al suelo y cogido por hormigón. Esta agua se conduce a un depósito metálico enterrado bajo el nivel de la evacuación del canal. El tamaño de este depósito es grande, con una capacidad máxima de 9.000 litros, capaz de recoger una lluvia de 30 mm y una escorrentía de 18 mm; es decir 18 l/m² tenemos para la parcela de 488 m², generando un volumen de escorrentía de 8.784 l.

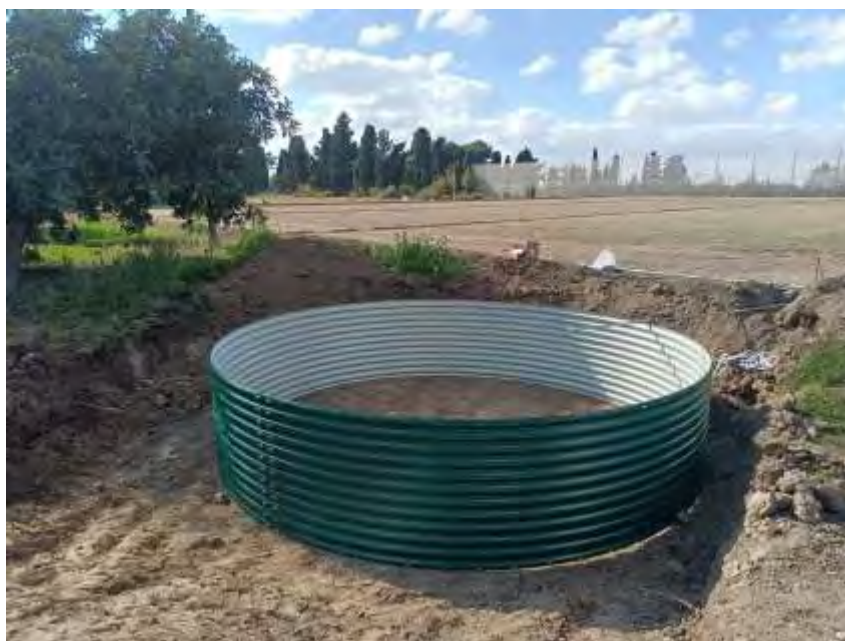
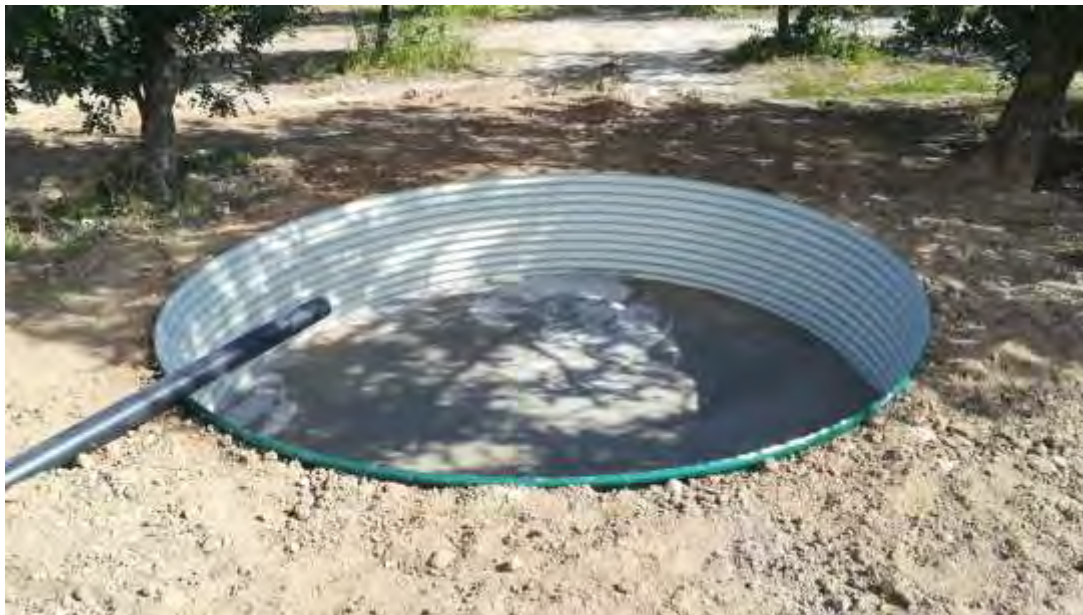
- 3 afloradores de canal abierto para medida de caudal drenado en las subparcelas.

Foto nº 13. Aforador circular al aire libre con 9.000 litros de capacidad de recogida de drenajes, con solera de hormigón (29/11/2021).

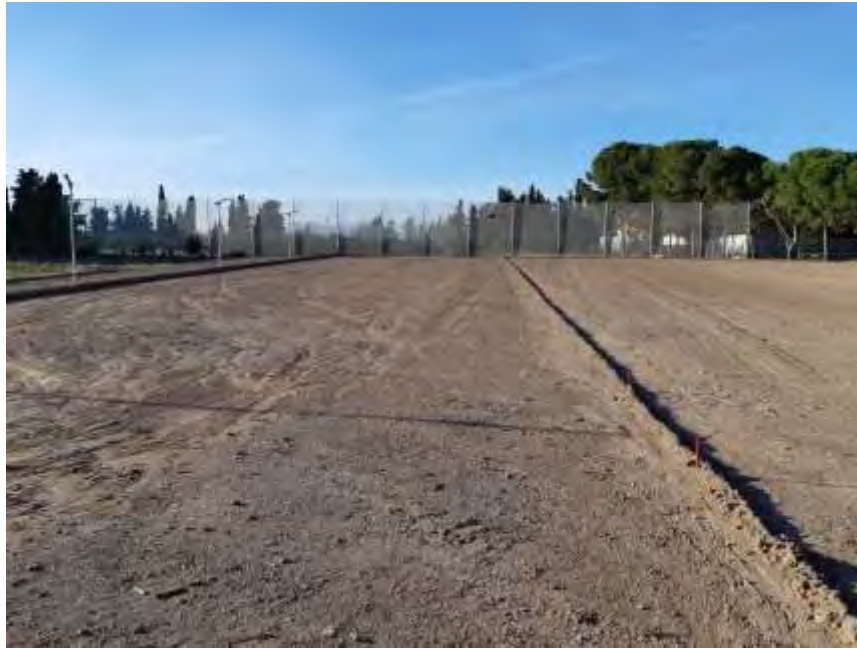
Las parcelas actualmente se encuentran en blanco, con una pendiente del 2% hacia el camino y. Las parcelas se delimitan con pequeños márgenes de tierra y al final está instalado el canal de recogida de escorrentía, y los depósitos para retener los sedimentos arrastrados.

Foto nº 14. Caballones separadores en parcela de esorrentía, laboreo y formación de cárcavas (30/11/2021).

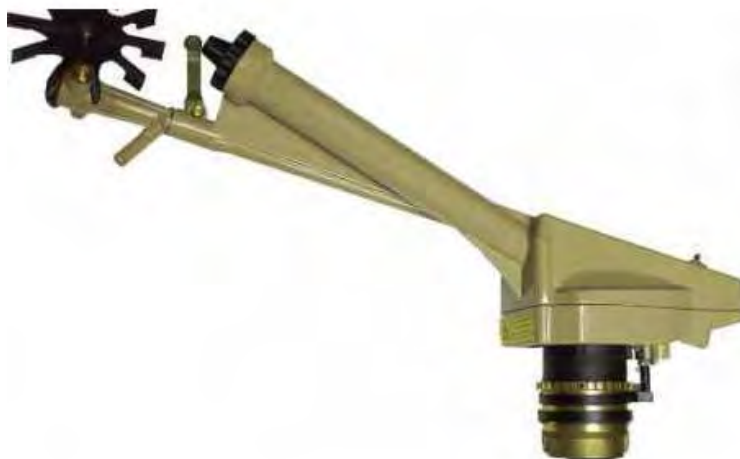
Foto nº 15. Cañón agrícola empleado en la instalación.

Se ha diseñado un sistema de aspersión de manera que simule una precipitación intensa y el agua drenante vaya directamente aguas abajo. Para ello el método que se ha creído más conveniente para imitar una lluvia real ha sido el empleo de cañones agrícolas, adquiriendo un total de 10 para cubrir toda la superficie. Estos cañones se emplean con frecuencia en riego de campos deportivos, cereales y frutales y sus características principales son una alta pluviometría y largo alcance del agua.

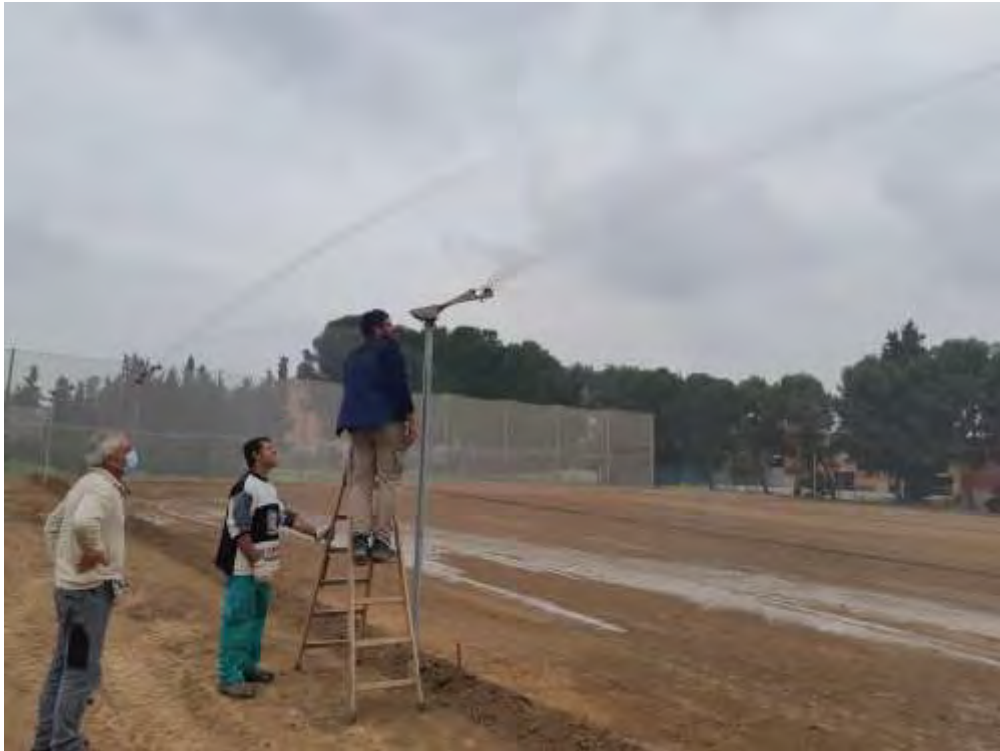
Foto nº 16. Prueba de cobertura de los aspersores (22/11/2021).

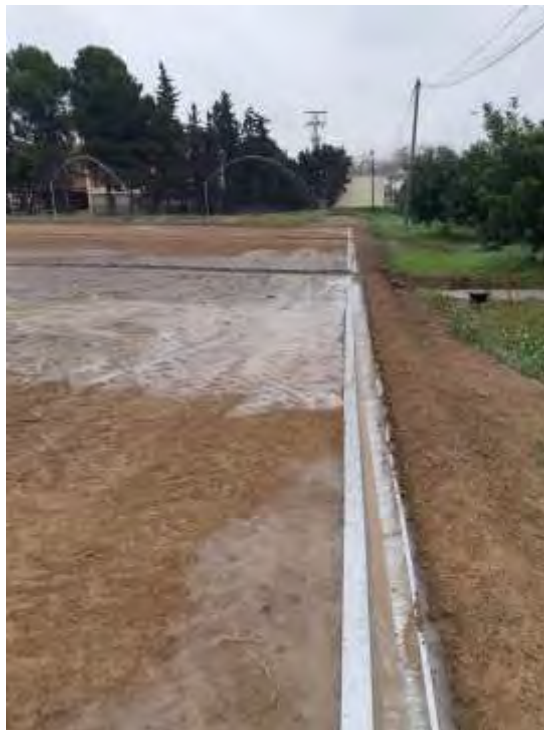
Foto nº 17. Vertido de agua de escorrentía al canal (22/11/2021).

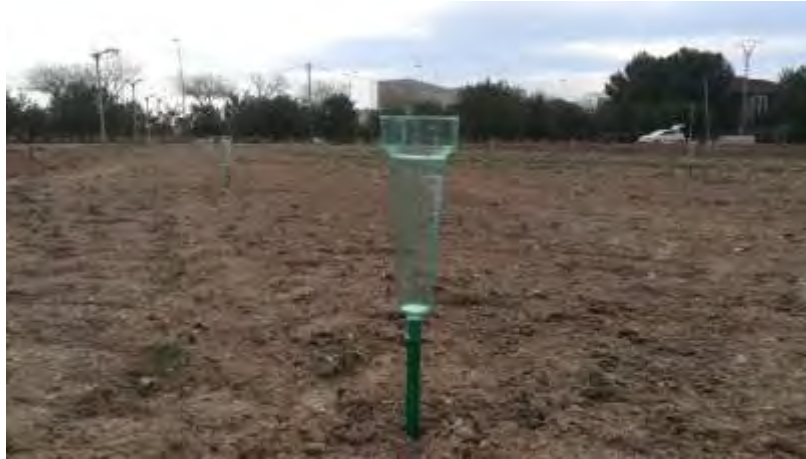
La pluviometría media se midió colocando 33 pluviómetros en cada parcela, distribuidos equidistantemente por toda la superficie. Se ha visto como aún no se ha conseguido homogeneidad

debido a que la parcela central difiere bastante de las laterales, por estar más lejos los cañones de agua, lo que se ha corregido dando más presión y ajustando las boquillas.

Foto nº 18. Prueba inicial de homogeneidad con colocación de 99 pluviómetros

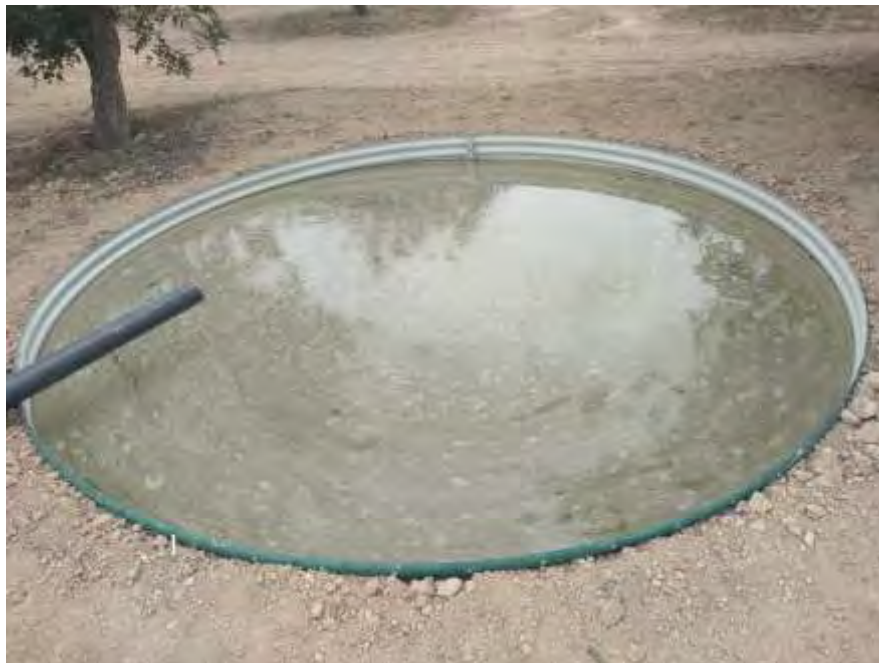
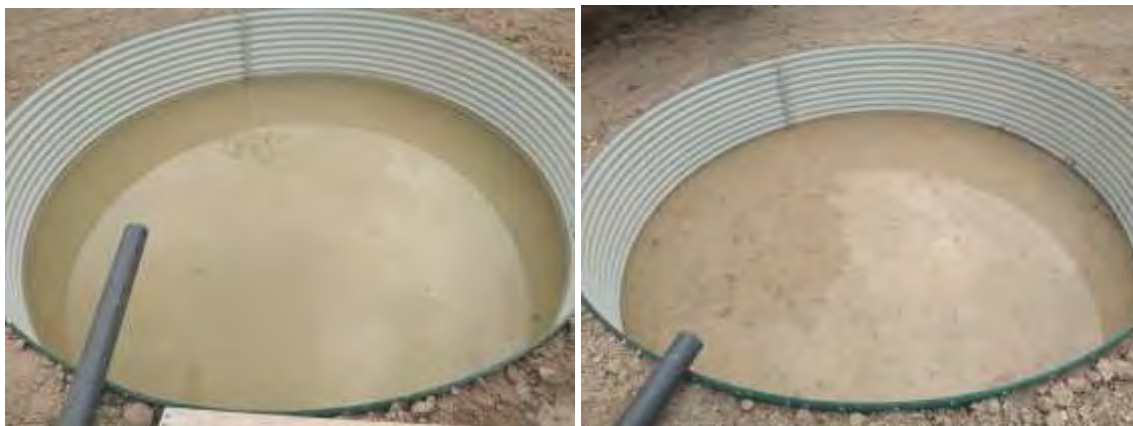
PARCELA TRATAMIENTO	APORTE AGUA l/m ²	ESCORRENTÍA DEPÓSITO (litros)	% ESCORRENTÍA- LLUVIA
1.SUELO DESNUDO (Parcela izquierda)	28 l/m ² (16.464 l/parcela)	8.200	49,80%
2.SUELO SEMI DESNUDO (parcela central)	16 (9.408 l/parcela)	1.150	12,22%
3.HIERBA PEQUEÑA (parcela derecha)	20 (11.760 l/parcela)	3.350	28,48%

Foto nº 19. Prueba inicial de escorrentía, volumen recogido en los tres aforadores (20/01/2022).

De estos datos destaca que a partir de una precipitación, la escorrentía aumenta de forma muy importante y se ha visto, como era de esperar, que la hierba tiene una capacidad de retención muy aceptable en comparación con el suelo desnudo.
