## INFORME ANUAL DE RESULTADOS

**Parcela artificial de demostración de escorrentía bajo distintas condiciones de laboreo y cubiertas vegetales, en el contexto de la Ley 3/2020 de recuperación y protección del Mar Menor.**

**AÑO: 2023**

**CÓDIGO PROYECTO: 23CTP1\_06**

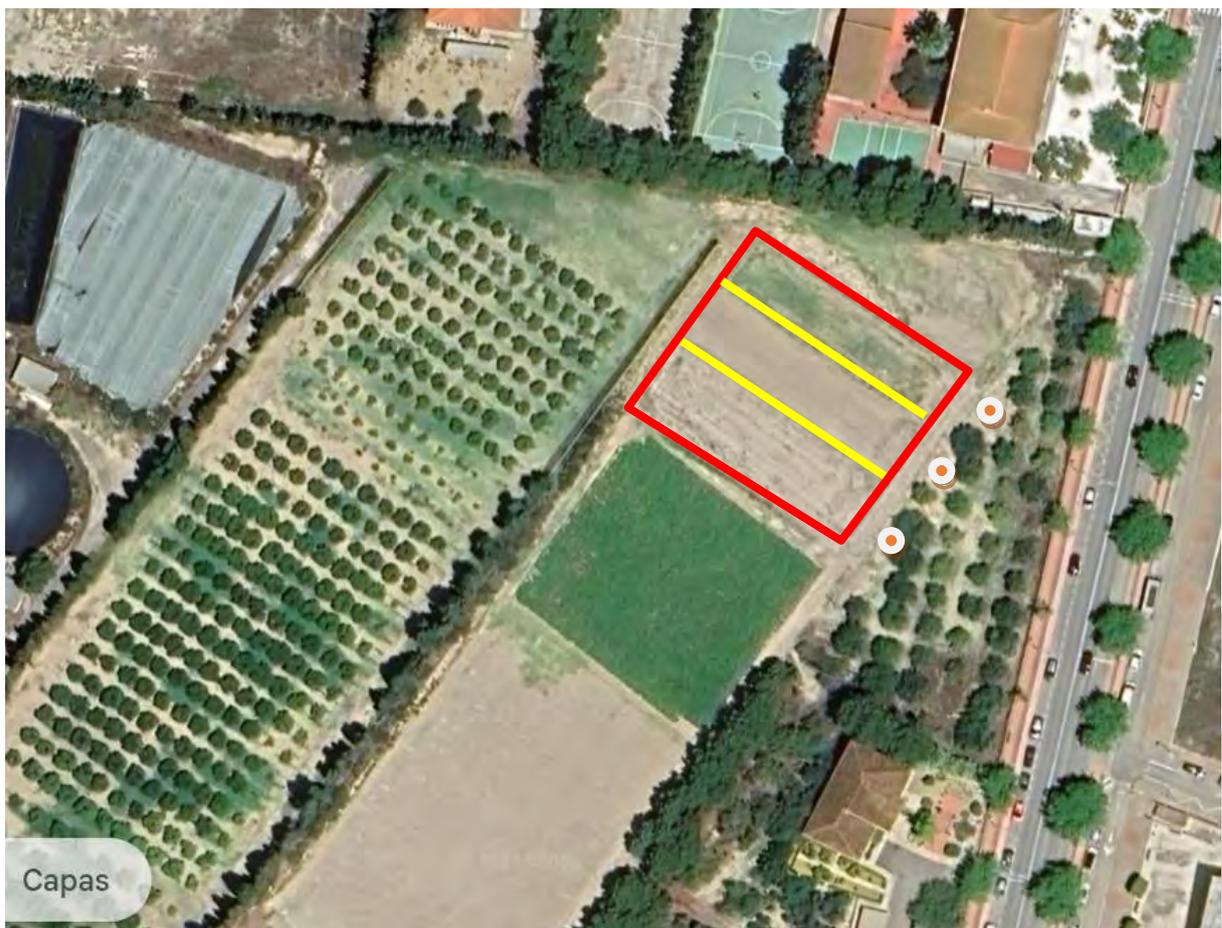
Ortofoto nº 1 con ubicación de la zona en proyecto (subparcelas y depósitos).

El proyecto está enfocado en tres subparcelas con disposición en paralelo, de 0,0600 ha cada una (dimensiones 12,5 metros de ancho y 48 m de largo). Cada una de estas parcelas va a recibir un tratamiento de suelo distinto:

Las tres parcelas tienen la misma pendiente (2%) hacia una canal transversal que conduce el agua de lluvia hacia un depósito cilíndrico para cada subparcela, donde se puede medir el volumen de agua

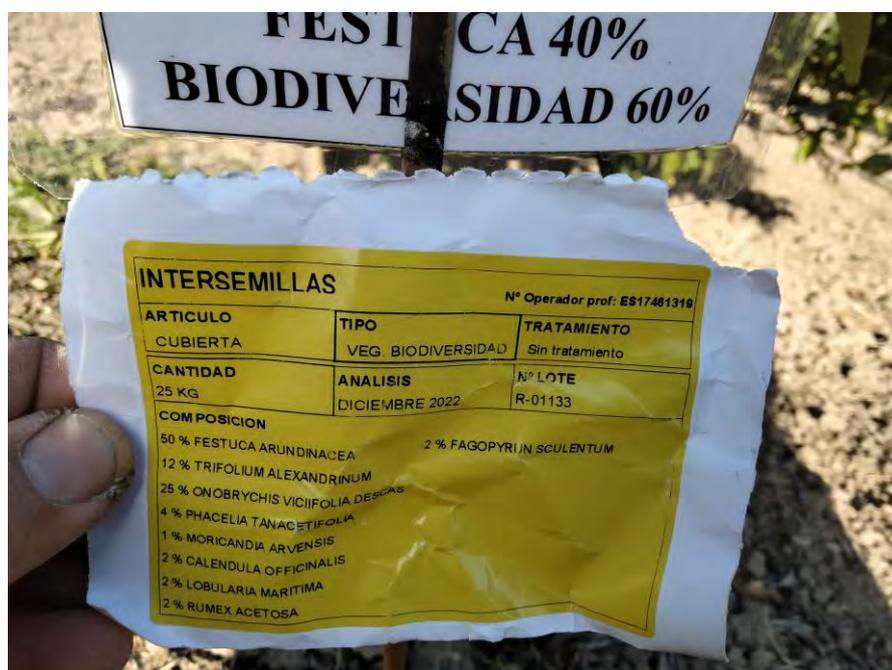
Imagen nº 1: Mezcla de semillas empleada en una de las subparcelas del proyecto

En una de ellas se ha sembrado mezcla de semillas para pradera (Festuca arundinacea + Trifolium alexandrinum + Onobrychis vicifolia descas + Phacelia tanacetifolia + Moricandia arvensis + Calendula officinalis + lobularia marítima + Rumex acetosa).

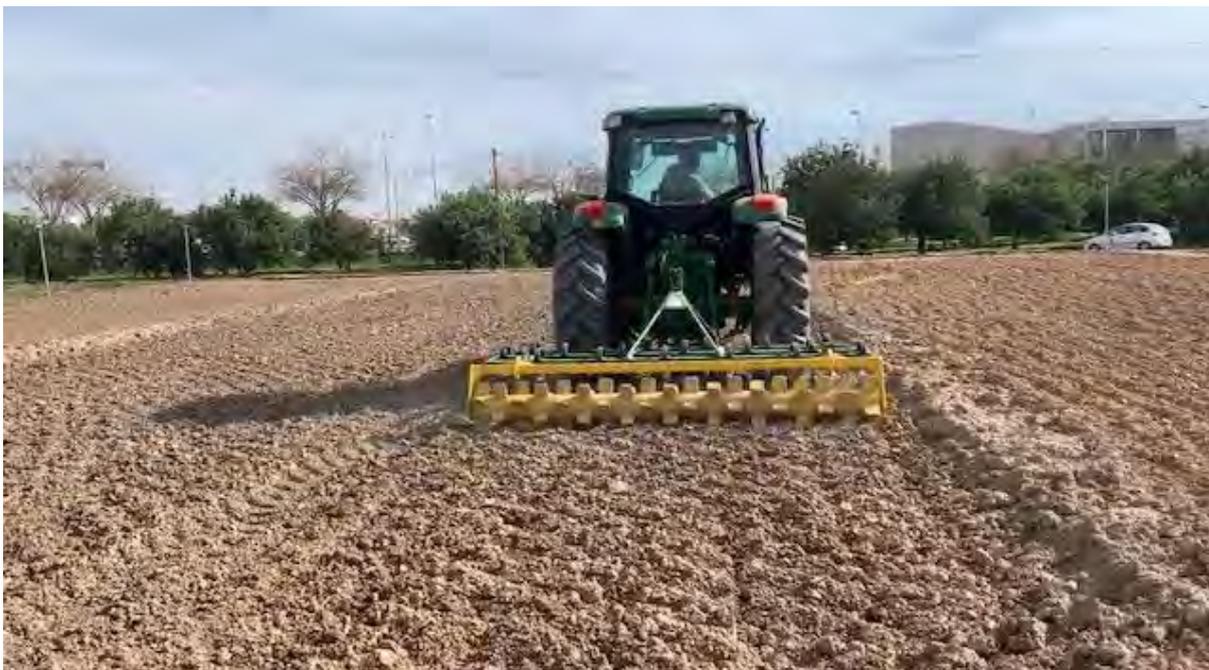
Imagen nº 2. Preparación de una subparcela con micro ahoyado.

En otra se pretende realizar un laboreo con cultivador dotado de rodillo que genera un micro ahoyado para retener agua de lluvia.

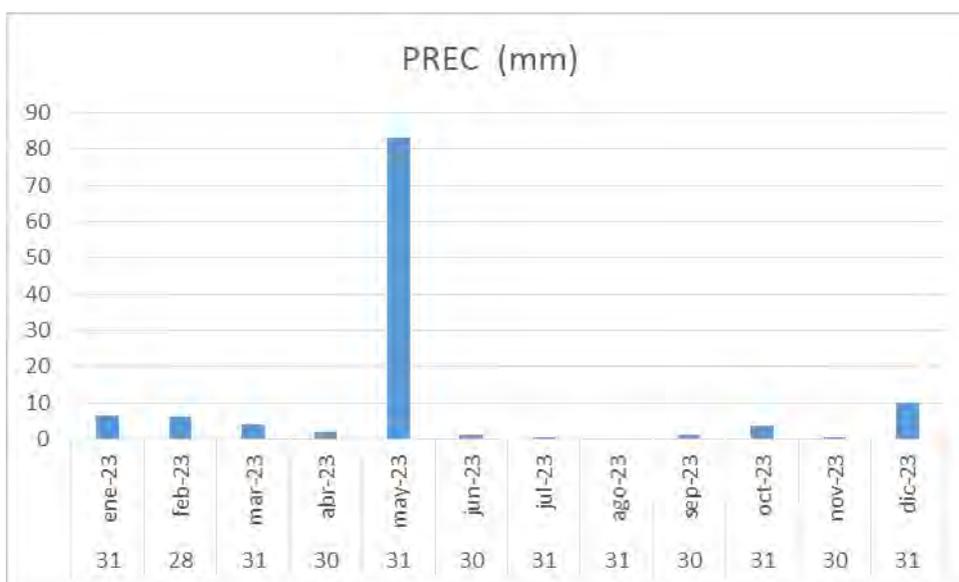
El año 2023 ha sido uno de los más escasos en pluviometría de los últimos años, con unas precipitaciones anuales totales entorno a los 100 l/m<sup>2</sup>, y el 80% cayeron en un solo día en el mes de mayo, tal y como podemos apreciar en la gráfica obtenida de la web del SIAM, para la estación meteorológica de Torre Pacheco, que se ubica en el propio CIFEA de Torre Pacheco.

Gráfica nº 1: Precipitaciones en Torre Pacheco año 2023.

Con esas escasas precipitaciones ha sido muy difícil mantener la subparcela sembrada con la mezcla de semillas definida inicialmente, habiendo permanecido la mayor parte del año seca. Por el contrario, de las escasas precipitaciones anuales han caído en un solo día el 80%, y hemos podido apreciar y valorar la cantidad de lluvia que se retiene en cada subparcela, en episodios de lluvias intensas que caen en poco espacio de tiempo.

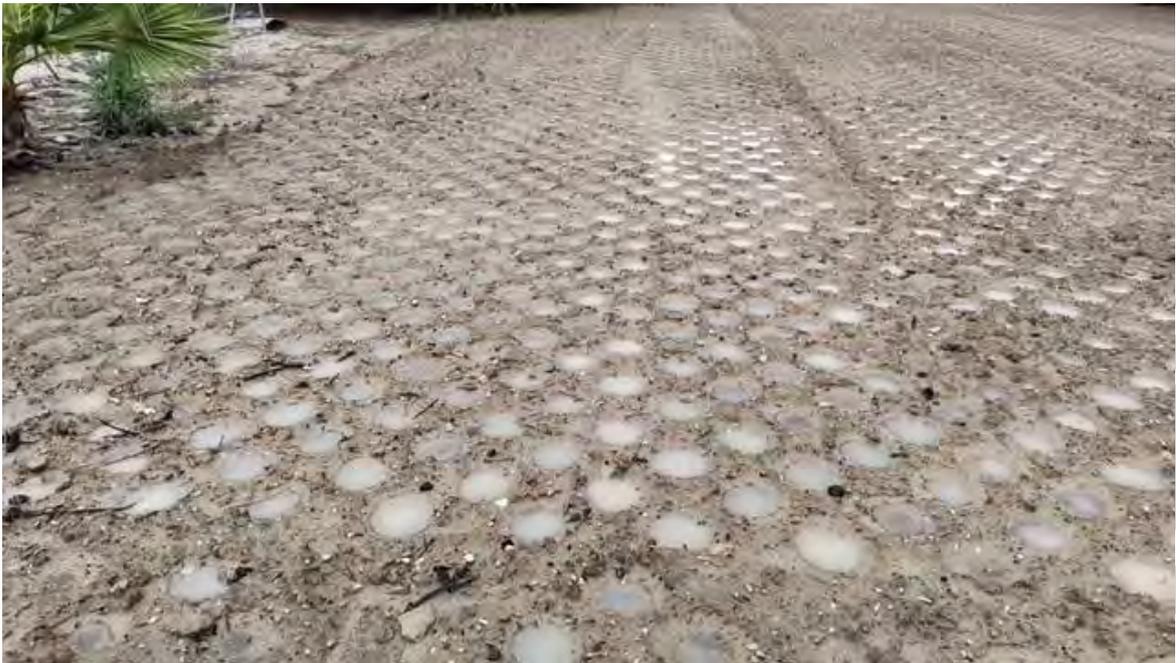
Imagen nº 3. Subparcela con micro ahoyado donde se aprecia la cantidad de lluvia retenida justo después de terminar la lluvia.

La subparcela con laboreo de micro ahoyado, ha sido la que menos escorrentía ha generado 1.900 l y 20 Kg. de pérdida de suelo.

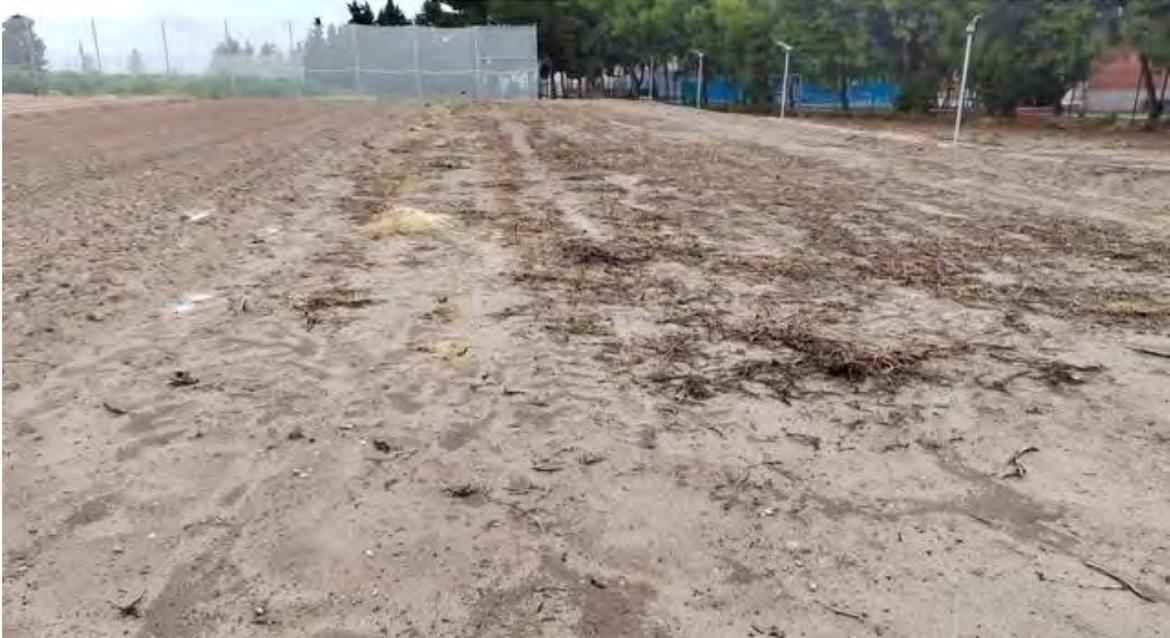
Imagen nº 4. Detalle de la subparcela con cubierta vegetal seca.

La siguiente subparcela con cubierta vegetal ha sido la segunda en retención de lluvia, generando 3000 l de escorrentía y una pérdida de suelo de solo 15 kg.

No ha sido la mejor anualidad para apreciar resultados representativos ya que la subparcela con cubierta vegetal no se ha desarrollado de forma correcta por las escasas precipitaciones y la diferencia con la parcela con laboreo ha sido mínima.

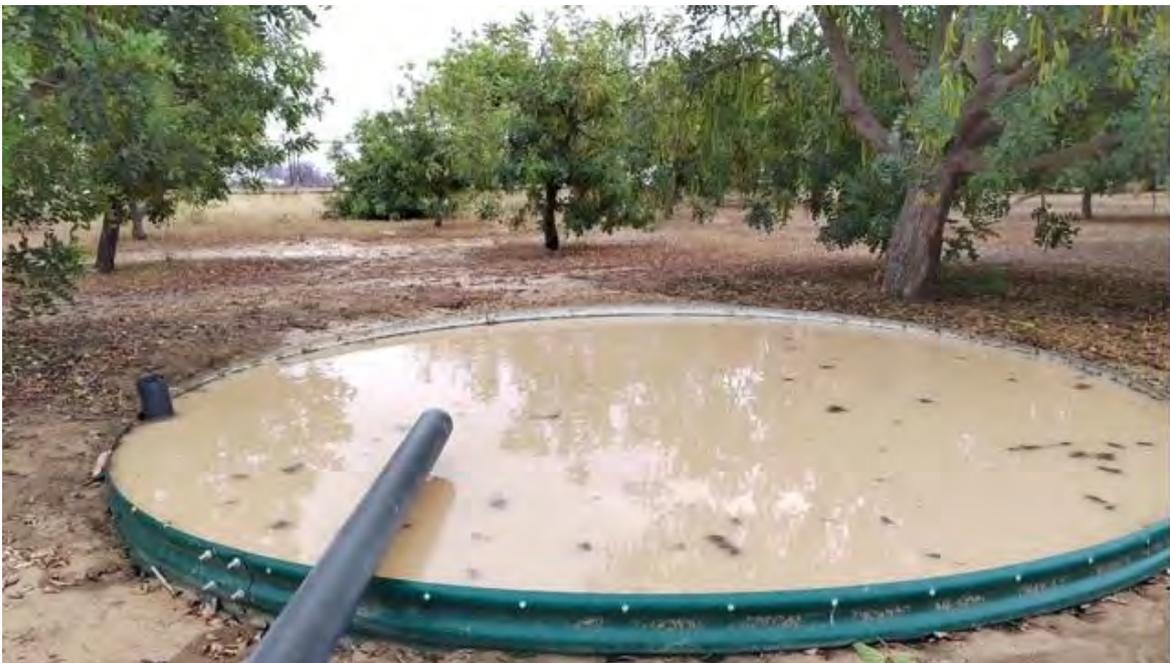
Imagen nº 5. Depósito de la subparcela sin vegetación y sin laboreo, lleno completamente justo después de terminar la lluvia.

La precipitación que ha caído en mayo ha generado mayor escorrentía en la subparcela sin cubierta vegetal y sin laboreo del terreno, llenando en su totalidad del depósito de recogida de lixiviados (8.000 l) y una pérdida de suelo de 70 Kg.

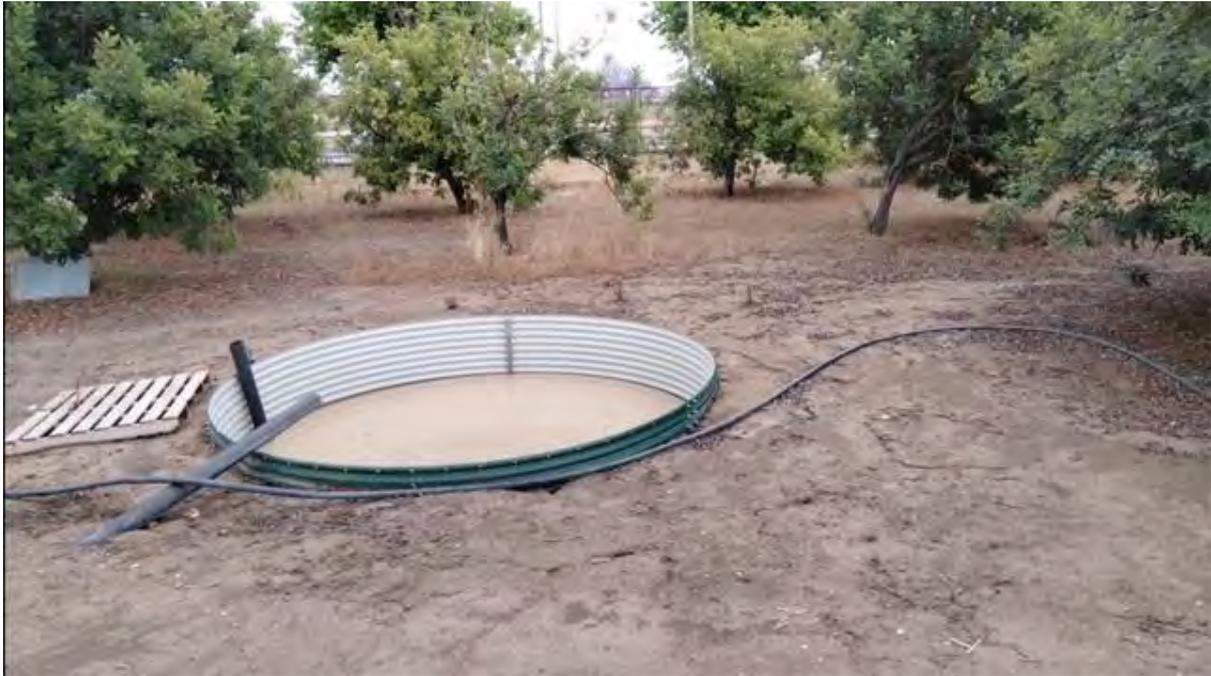
Imagen nº 6. Estado del depósito que recoge la escorrentía de la subparcela con micro ahoyado.

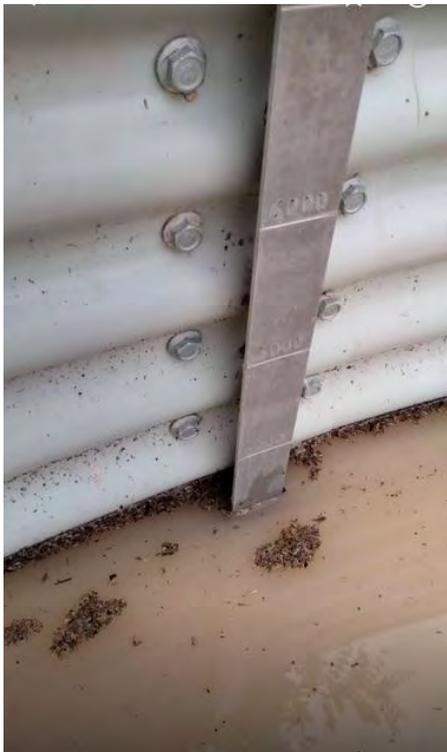
Imagen nº 7: Regleta graduada para medir el volumen de agua en los depósitos.

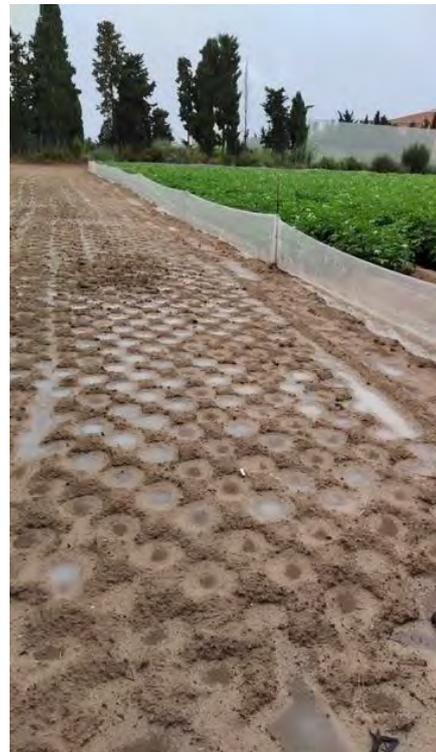
Imagen nº 8: Detalle micro ahoyado con agua de lluvia retenida

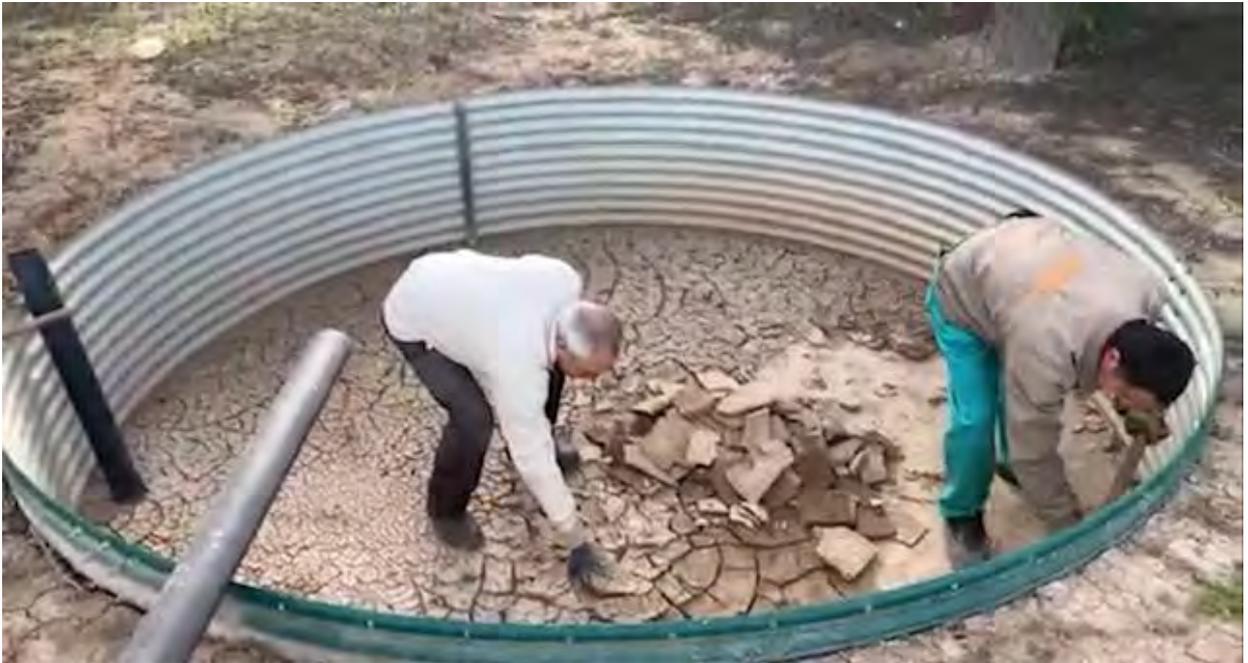
Imagen nº 9: Recogida y pesado de la tierra que ha quedado en cada depósito tras la evaporación del agua contenida en cada uno de ellos.

de escorrentía en función de la pendiente y del tipo de tratamiento del suelo. Una vez evaporada el agua de lluvia recogida en cada depósito, se puede pesar la cantidad de suelo arrastrado con el agua de lluvia. Ambos datos (escorrentía y pérdida de suelo) son fundamentales en la zona de ubicación del Campo de Cartagena en el marco de afección al Mar Menor.

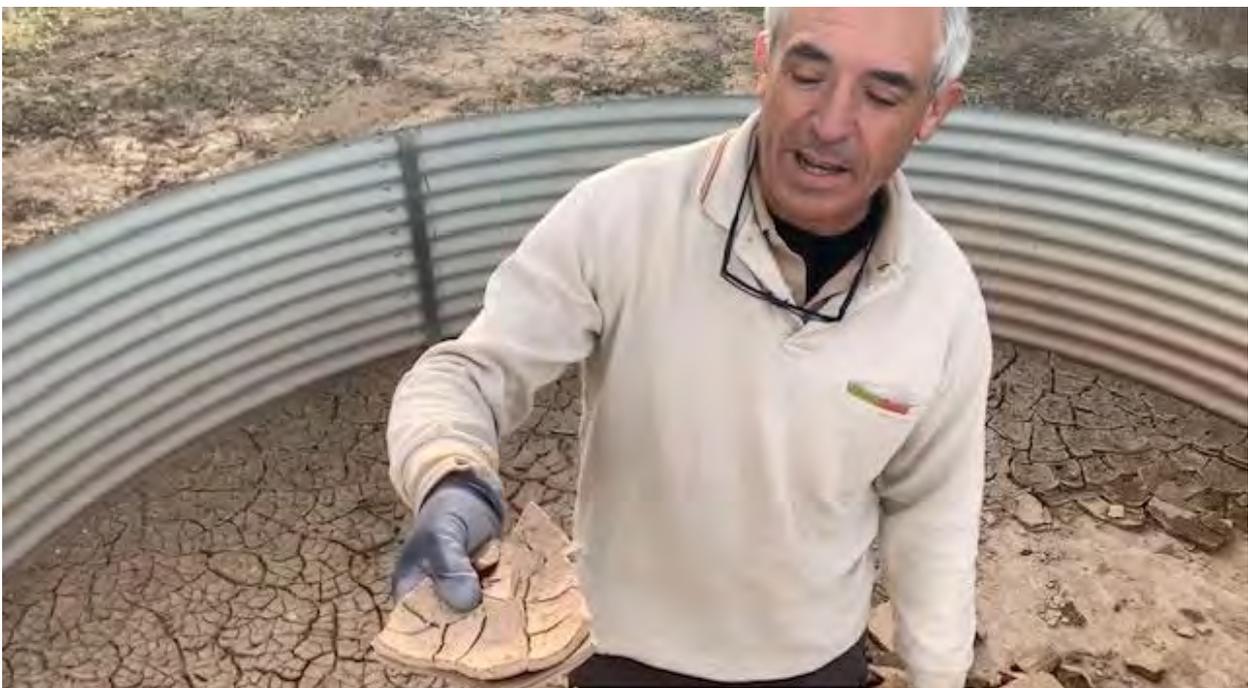
Imagen nº 10: Detalle de la costra de tierra que ha solidificado en el depósito tras la evaporación del agua de lluvia retenida en el mismo.
