Las estructuras vegetales de conservación y las superficies de retención de nutrientes de la Ley 3/2020 del Mar Menor

Región de Murcia
Consejería de Agua, Agricultura,
Ganadería y Pesca

Centro Integrado de Formación y Experiencias Agrarias de Torre-Pacheco

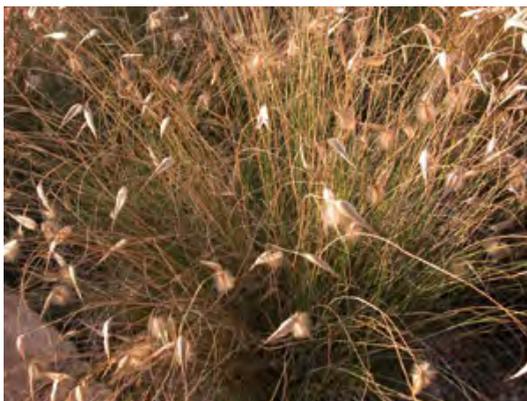
Foto 1. Albardín o esparto basto.

Lygeum es un género monotípico de plantas perteneciente a la familia de las gramíneas. Su única especie es el albardín, cuyo nombre científico es *Lygeum spartum*, y que es propia de zonas secas sobre sustratos arcillosos o margosos, yesíferos o salinos de la cuenca mediterránea.

Es una planta herbácea perenne y rizomatosa, de hasta un metro de altura, de color verde amarillento a blanquecino. Sus tallos forman gruesos ramos cubiertos en la base de escamas. Las hojas, con aspecto de junco y de hasta 50 cm de largo están enrolladas, reduciendo de este modo la pérdida de agua por transpiración. Son rectas, unciformes, duras y tenaces, y tiene en la industria papelera usos similares al esparto, pero de menor calidad técnica. Las flores forman una espiguilla cubierta de largos pelos sedosos rodeada de una vaina, de 3 a 9 cm, a modo de espata, con aspecto de algodón.

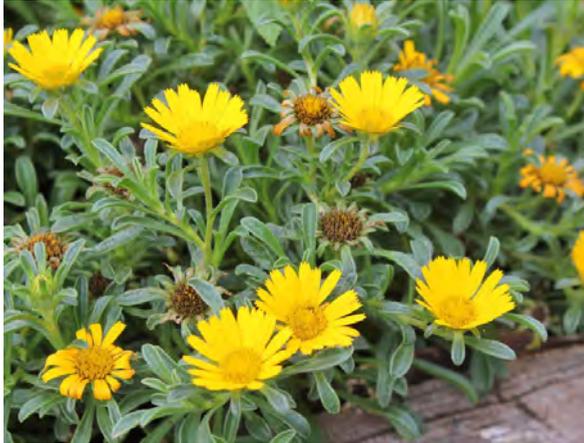
Foto 2. Asterisco o margarita de mar.

2) Asterisco o margarita de mar (*Pallenis marítima*).

Resistente a la sequía y al rocío, no tiene muchos requerimientos. Florecen de mayo a septiembre, como pequeñas margaritas de 3 a 4 cm de diámetro de color amarillo brillante. Originalmente de la cuenca mediterránea, el asteroide marítimo se adapta así a los ambientes áridos y rocosos de las fachadas marítimas, dónde cubre el suelo.

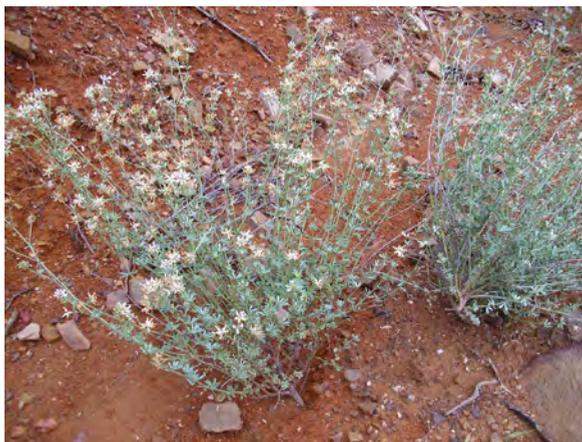
Foto 3. Bocha o *Dorcnium*.

3) *Dorcnium pentaphyllum* (Fabaceae).

Es una planta herbácea, cuyos tallos y ramas son netamente leñosos perteneciente a la familia de las leguminosas. Presenta hojas sentadas con folíolos lineares, pilosos por ambas caras y flores pequeñas en umbela, cáliz piloso y corola blanca. El fruto es una legumbre ovoide. Florece en primavera y verano.

Se encuentra en montes y pastos semiáridos y tolera todo tipo de suelos. Adaptable a sitios cascajosos en zonas soleadas y secas.

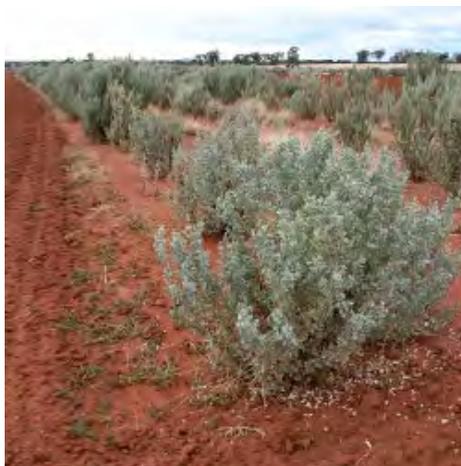
Foto 4. *Atriplex*.

4) **Atriplex.**

Atriplex es un género botánico de 100-200 especies muy variables y ampliamente distribuidas. Se las conoce por plantas de sal, ya que son tolerantes al contenido de sal en la tierra y de ahí deriva su nombre. Son muy usadas en la repoblación de terrenos salinos, como en las zonas costeras y desiertos, e incluso zonas pantanosas, considerándose como plantas halófitas. Muchas especies son comestibles por el ganado, siendo la más común la *A. hortensis*. También son usadas como planta ornamental en jardines.

Forman un arbusto perenne de 2 a 3 metros de altura. Sus hojas son blanquecinas y arrugadas, disposición alterna, ovado-lanceoladas, de borde entero y algo onduladas; con nervios principales marcados en el envés y hasta cuatro centímetros de longitud. Sus flores son monoicas y de polinización anemófila, de color amarillento-verdoso, poco vistosas, pentámeras y agrupadas en densos racimos con forma de espiga. Florece en verano. Presenta tallos muy ramificados y enmarañados, lisos, algo agrietados, cenicientos o grisáceos.

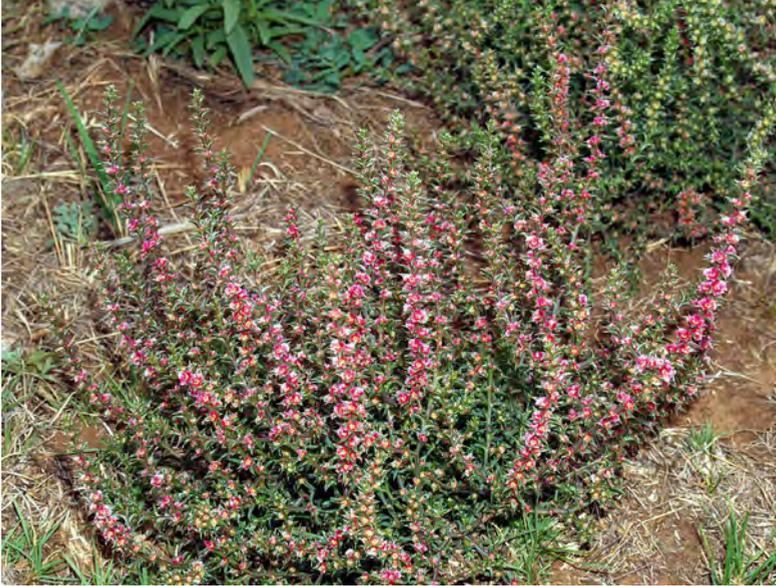
Foto 5. Salsola o Barrilla.

y de color verde cuando jóvenes; con la edad presentan nudos coloreados con estrías púrpuras verticales en los entrenudos, y un marcado endurecimiento.

La “barrilla” florece entre julio y septiembre en y las semillas son numerosísimas; una planta puede llegar a producir un millón.

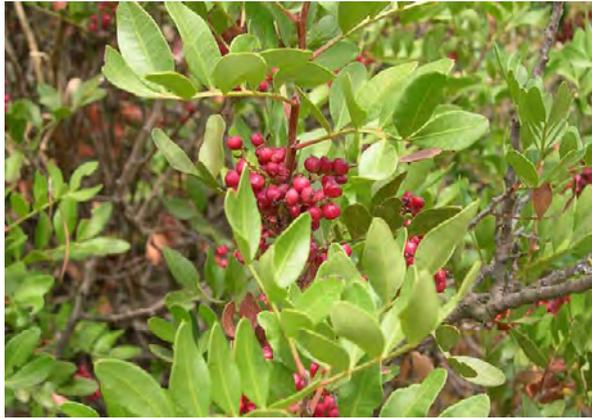
Foto 6. Lentisco.

6) Lentisco (*Pistacia lentiscus*).

Resiste mal las fuertes heladas y se desarrolla sobre todo tipo de suelos, pudiendo medrar bien en zonas calizas e incluso salitrosas o salinas, esto hace que sea más abundante junto al mar. Habita en bosques claros, zonas adeshadas, coscojales, encinares, garrigas, maquis, collados, gargantas, cañones y laderas rocosas de toda el área mediterránea.

Especie muy típica del área mediterránea que crece en comunidades con mirto, coscoja, palmito, aladierno, zarzaparrilla y sirve de protección y alimento a pájaros y otra fauna exclusiva de este ecosistema. Es una especie pionera muy rústica dispersada por los pájaros y abundante en ambientes secos mediterráneos. Crece en forma de mata y a medida que envejece, desarrolla troncos gruesos y gran cantidad de ramas gruesas y largas. En áreas apropiadas, cuando se le deja crecer libremente y se hace viejo suele convertirse en un árbol de hasta 7 m.

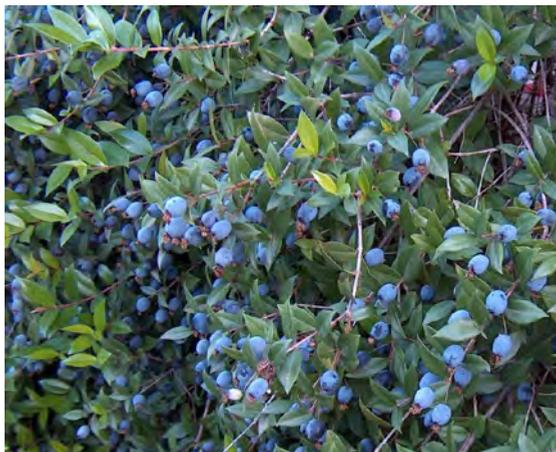
Foto 7. Mirto.

7) Mirto (*Myrtus communis*).

Son arbustos perennifolios, densos y muy ramosos, de hasta 4 o 5 m de altura. Sus hojas son coriáceas, lanceoladas y relucientes, agudas y opuestas y persistentes de 2 a 3 cm, provistas de glándulas que al restregarlas son muy aromáticas. Presenta flores axilares, blancas, fragantes y muy olorosas que miden de 2 a 3 cm de diámetro con numerosos estambres. Su fruto es en baya, de 1 cm de diámetro, de color azul oscuro o negro azulado y son comestibles y dispersados por las aves.

La especie requiere climas suaves, y aunque que soporta bastante bien la sequía estival del clima mediterráneo no debe ser excesivamente acusada y necesita suelos frescos y algo húmedos, por lo que las comunidades son propias de la costa e islas del mediterráneo.

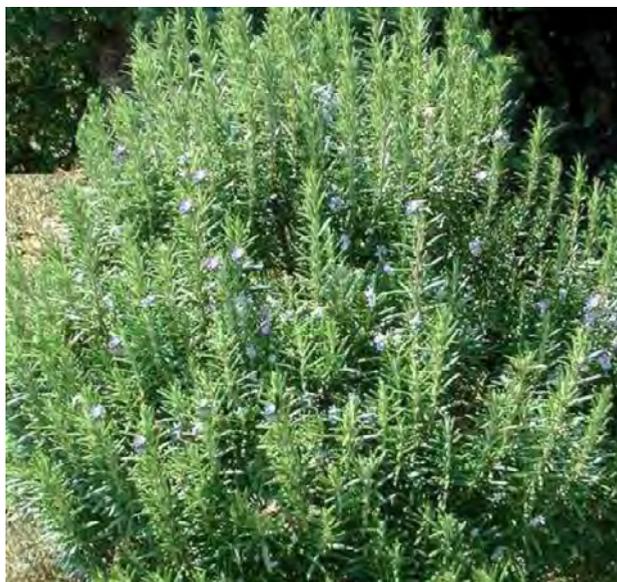
Foto 8. Romero.

8) Romero (*Rosmarinus officinalis*).

Las hojas son pequeñas y muy abundantes, presentan forma lineal, son opuestas, sésiles, enteras, con los bordes hacia abajo y de un color verde oscuro, mientras que por el envés presentan un color blanquecino y están cubiertas de vellosidad. En la zona de unión de la hoja con el tallo nacen los ramilletes floríferos.

Las flores son de unos 5 mm de largo. Tienen la corola bilabiada de una sola pieza. El color es azul violeta pálido, rosa o blanco, con cáliz verde o algo rojizo, también bilabiado y acampanado. Son flores axilares, muy aromáticas y melíferas; se localizan en la cima de las ramas, tienen dos estambres encorvados soldados a la corola y con un pequeño diente.

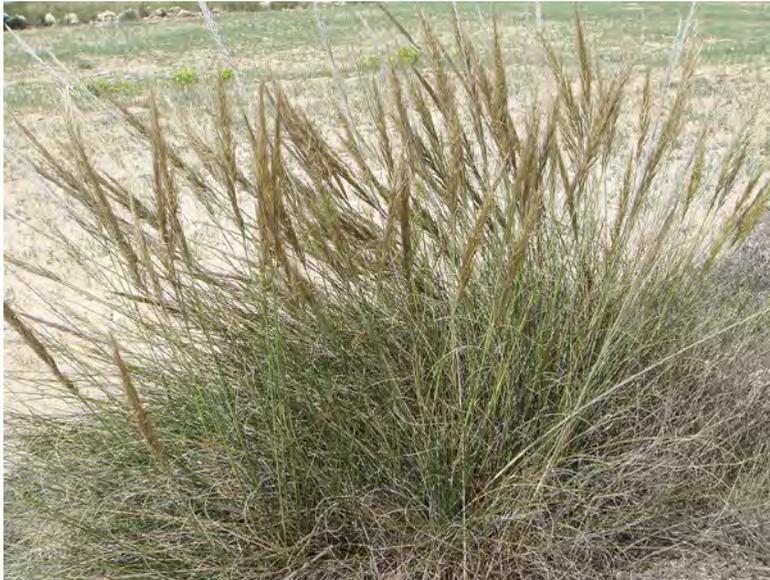
Foto 9. Esparto.

9) Esparto (*Stipa tenacissima*).

La planta se desarrolla en condiciones de sequedad y aridez, soportando precipitaciones inferiores a los 200 l/año, con tendencia a suelos calizos, aunque puede crecer también en suelos no carbonatados. Forma grandes extensiones llamadas espartales. Estos ecosistemas han sido manejados y gestionados desde hace miles de años por el ser humano, de manera que parte de los espartales actuales proceden de plantaciones.

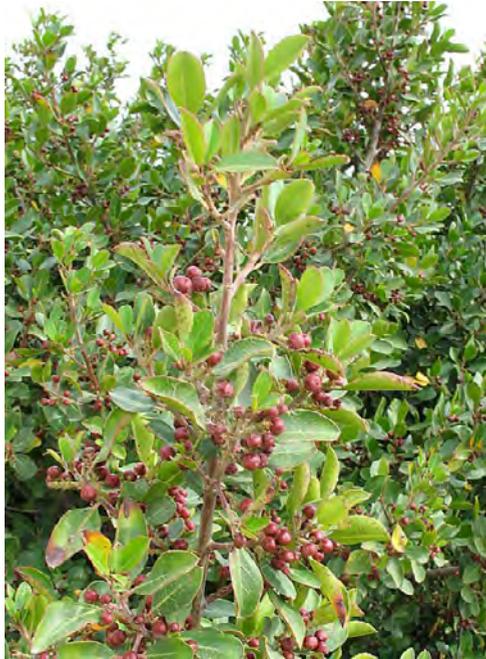
Foto 10. Aladierno.

10) Aladierno (*Rhamus alaternus*).

Las hojas están situadas en disposición alterna y son más o menos coriáceas y lampiñas, siendo variables en tamaño, de 2-6 cm, y variables en forma: de lanceoladas a ovaladas, agudas o romas, enteras o dentadas que pueden ser parecidas a las de las carrascas. Tiene flores olorosas de cuatro pétalos, diminutas, que florecen en marzo, agrupadas en cortos racimos densos. Los frutos son unas bayas negras de 4-6 mm, que permanecen rojas algún tiempo, antes de madurar. Fructifica en verano.

Es de las primeras especies en madurar que son consumidas por los pájaros y en julio ya pueden verse en forma de mata o árbol con abundantes bayas minúsculas que también son recogidas por las hormigas. Cada baya tiene de 2 a 4 semillas oscuras, habitualmente 3, algo más pequeñas que un grano de mijo. Es propio de los bosques, maquis y matorrales de la región mediterránea. Son muy resistentes a la sequía. Crece en todo tipo de terrenos, calizos o silíceos y aguanta bien los suelos pedregosos e incluso puede vivir en las grietas de las rocas.

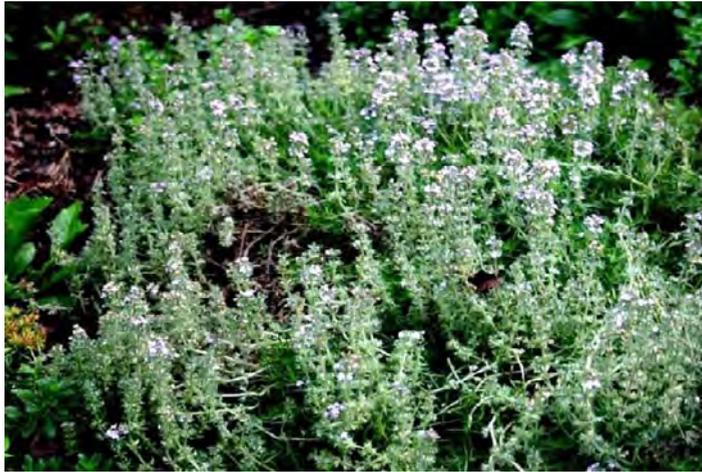
Foto 11. Tomillo.

11) Tomillo (*Tymus vulgaris*).

Tymus vulgaris o tomillo es una planta de la familia de las labiadas de amplia distribución, empleado en condimentación y como planta medicinal. Se cultiva en Europa central y meridional. El tomillo en estado silvestre se encuentra en laderas soleadas de suelo calcáreo.

Es un subarbusto pequeño que puede alcanzar desde los 13 cm hasta los 40 cm de altura. Los tallos son erguidos, cuadrangulares, leñosos y muy ramificados. Las hojas son pequeñas y ovales de bordes enrollados y tomentosas por el envés. Las flores son pequeñas, de color rosa y producidas en corimbos. El tomillo tiene un penetrante olor aromático. Florece en primavera.

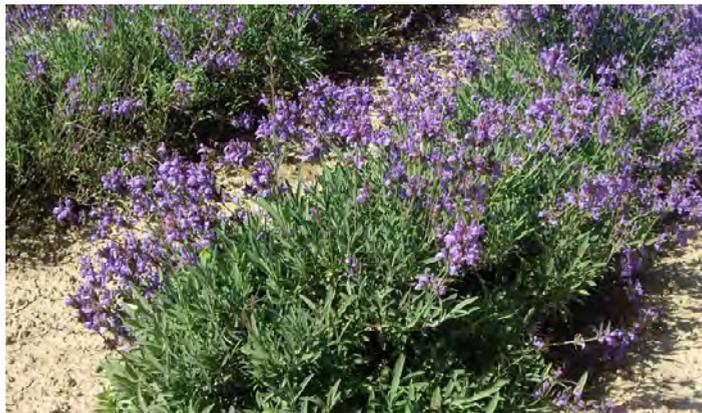
Foto 12. Salvia.

12) Salvia (*Salvia officinalis*).

Es nativa de la región mediterránea, aunque se ha naturalizado en muchos lugares del mundo. Tiene una larga tradición tanto de usos medicinales como culinarios y durante los últimos tiempos se utiliza también como ornamental en los jardines.

Se encuentra en la Europa mediterránea, en sitios rocosos y herbazales secos, desde el nivel del mar hasta zonas montañosas. Tiene preferencia por los terrenos poco productivos y poco fértiles. En España predomina la variedad *lavandulifolia*.

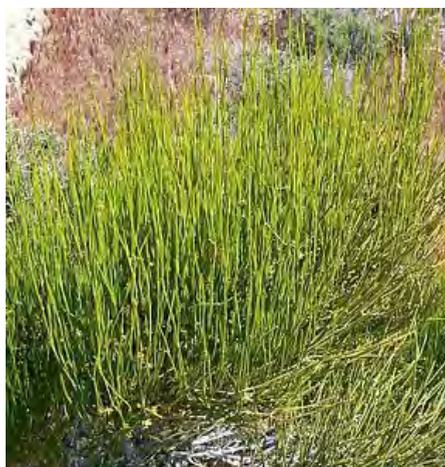
Foto 13. *Ephedra*.

10) *Ephedra*.

La especie *Ephedra viridis* se desarrollará mejor en suelos con pH ácido, neutro o alcalino. Su parte subterránea crecerá con vigor en soportes con textura arenosa o franca, éstos se pueden mantener generalmente secos o húmedos. Es importante regarla, teniendo en cuenta factores tales como: exposición al sol, temperatura, textura del suelo, época del año, etc. Una veza enraizada soporta bien la sequía y no tolera los echarcamientos, por lo que la zona de plantación debe estar muy bien drenada.

Es muy exigente en cuanto a sus necesidades lumínicas, por lo que sólo puede situarse en un lugar con exposición directa al sol para no repercutir negativamente en su crecimiento de forma normal.

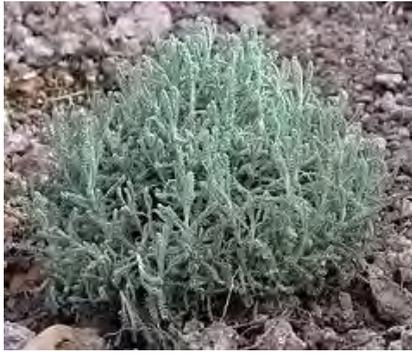
Foto 14. Santolina.

14) Santoline (*Santolina chamaecyparissus*).

El abrótno hembra (*Santolina chamaecyparissus*) es una especie de subarbusto o planta herbácea, perteneciente a la familia de las Asteráceas. También es conocido como cipresilla, hierba lombriguera, boja, guardarropa, manzanillera, ontina de cabezuelas, té de Aragón, manzanilla de Mahón. Se cultiva por sus propiedades medicinales o con fines ornamentales.

Posee numerosos tallos delgados sobre los que crecen hojas de color verde grisáceo, estrechas, lineales, divididas, carnosas y aromáticas. Desprenden un intenso olor aromático que recuerda a la manzanilla, aunque algo desagradable. En lo alto brotan cabezuelas hemisféricas con flores tubulosas de color amarillo. Su altura puede oscilar entre los 20 y 70 cm. Su fruto es cuadrangular.

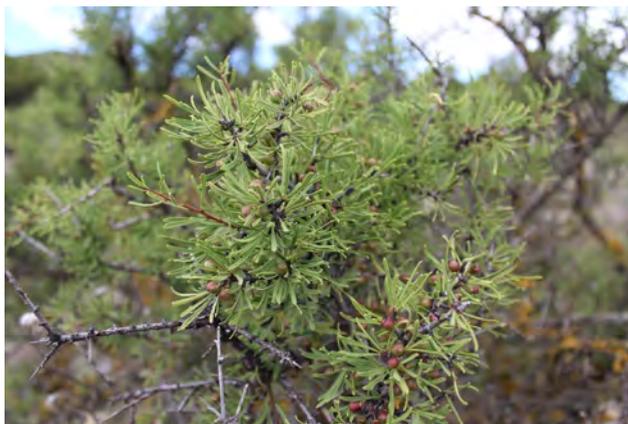
Foto 15. Espino negro.

15) Espino negro (*Rhamnus lycioides*).

Es un arbusto de 1,5-3 metros de altura, con abundantes ramas que forman una maraña. La corteza de los tallos es de color grisáceo y estos están rematados con espinas. Presenta hojas verdes, estrechas y alargadas que a veces se ensanchan ligeramente hacia el ápice, son coriáceas y persistentes y los nervios laterales están poco o nada marcados por el envés.

Sus flores son muy pequeñas, solitarias o en pequeños hacecillos en las axilas de las hojas, de color verde-amarillento con 4 lóbulos triangulares. Los pétalos son rudimentarios o inexistentes. El fruto es globoso, con poca carne, inicialmente verde y al madurar de color negro.

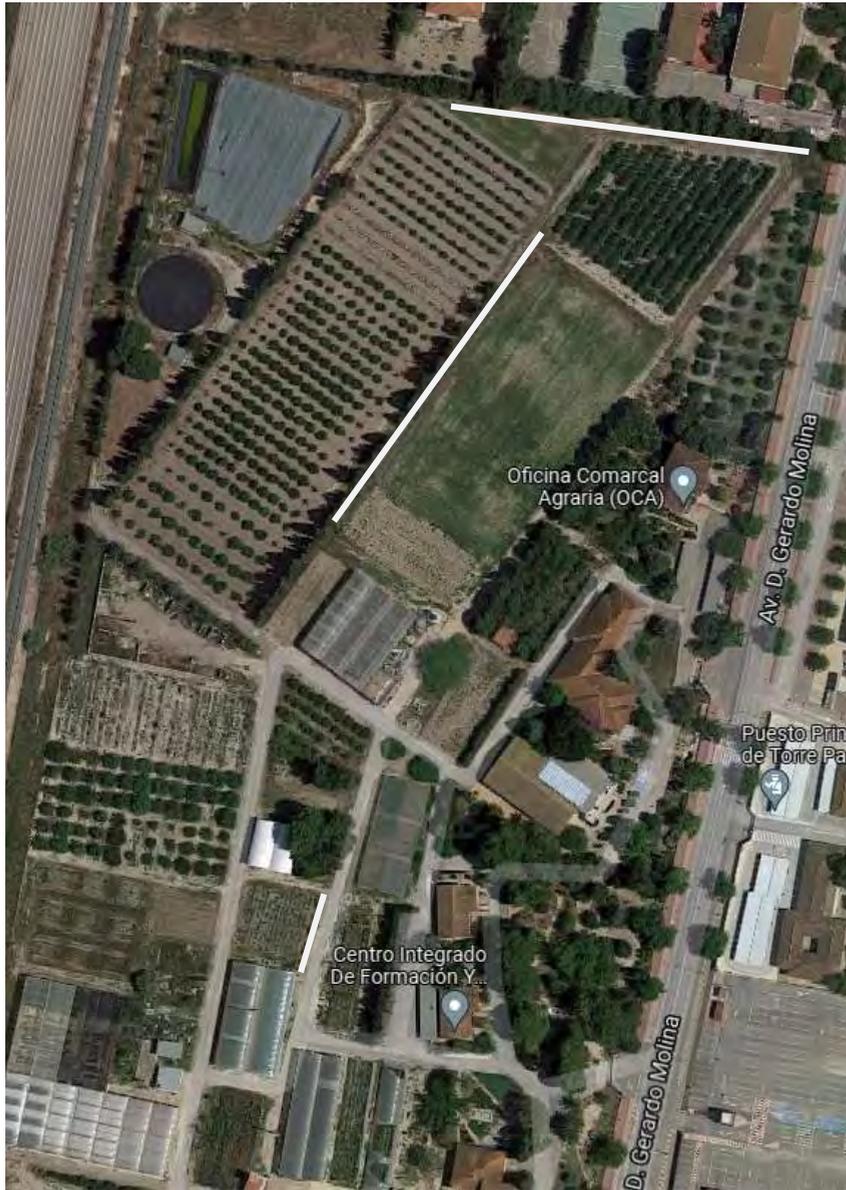
Foto 20. Ortofoto con ubicación de las 3 EVC instaladas en el Centro (líneas blancas).

En la siguiente ortofoto se marcan en líneas continuas de color blanco la ubicación de las tres EVC instaladas. En la parcela de algarrobos estaban previstos inicialmente 140 m^2 de seto vegetal, un cambio de ubicación indicado por el estudio de pendientes empleando la aplicación desarrollada por el IMIDA denominada "*Manual del visor cartográfico para la implantación de estructuras vegetales de conservación en la cuenca vertiente del Mar Menor*" ha elevado esas superficie a 200 m^2 .

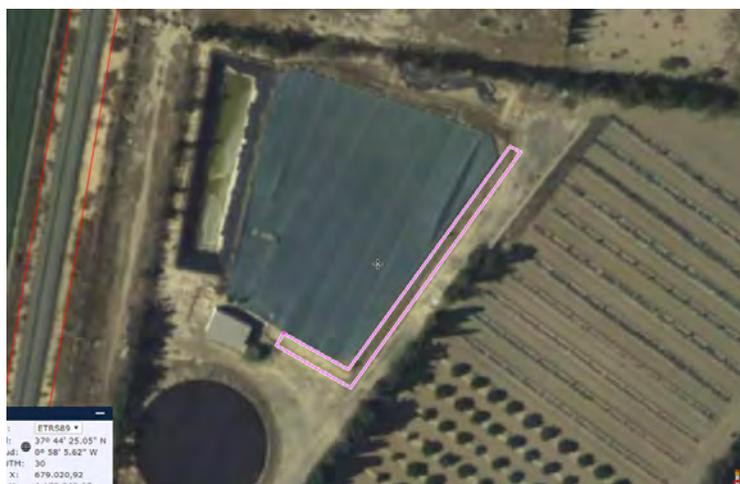
Foto 21. Ortofoto con ubicación de las EVC instaladas en el talud del embalse (líneas rosas).

Se ha revegetado el talud con terraplén del embalse en una longitud de 70 m por 2,5 de anchura,

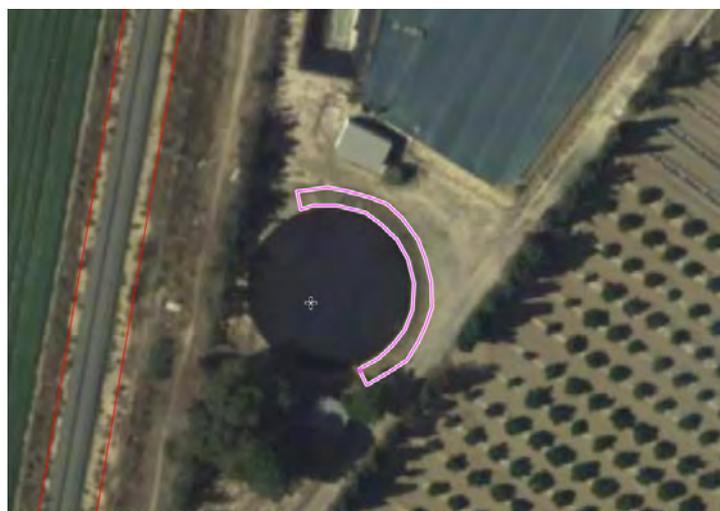
Foto 22. Ortofoto con ubicación de las EVC instaladas en el talud de la balsa (línea rosa).

Y en la balsa redonda de 40 m por 2,5 de anchura, según se señala en el plano adjunto.

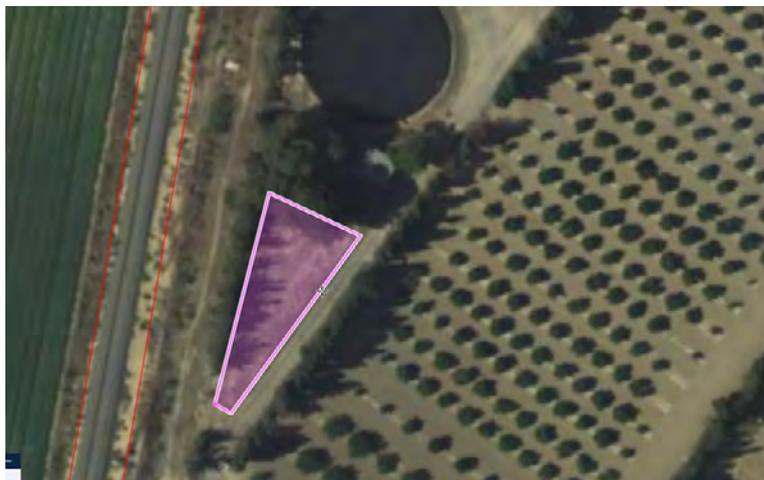
Foto 23. Ortofoto con ubicación de las superficies de retención de nutrientes (superficie rosa).

Asimismo, se ha revegetado una parcela cercana a la balsa y sin cultivo, que se adapta bien al espíritu de la Ley, por ser una zona de paso de agua y posible sumidero de nutrientes y además una parcela marginal de la explotación, con una forma poco adecuada para el cultivo. Tiene una superficie total de 350 m² y está ubicada según plano adjunto.

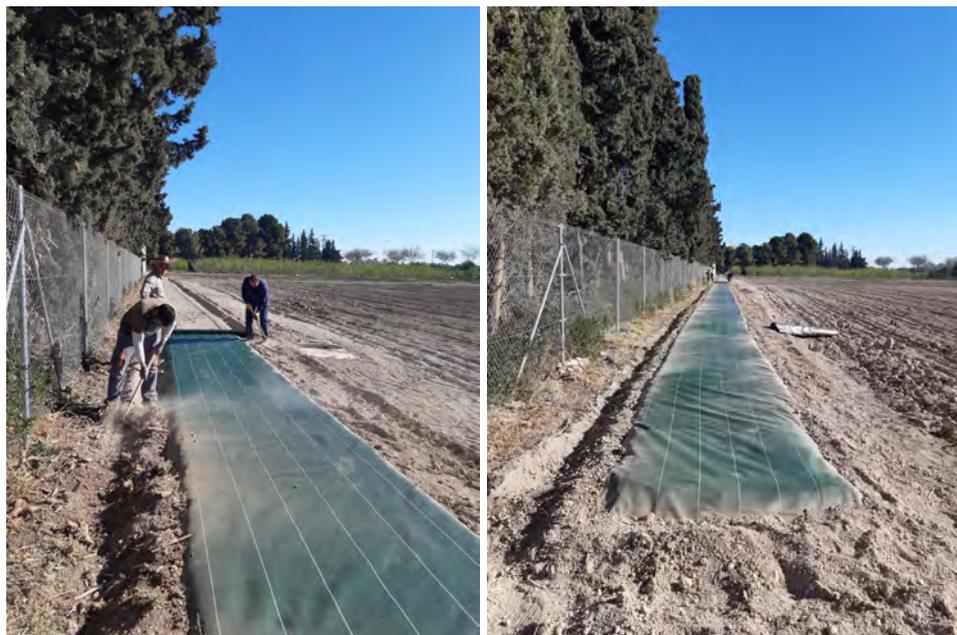
Foto 24. Colocación de malla antihierba de polifibril en meseta (14/03/2019).

Labor	Horas
Subsolador	0,5
Acaballadora	0,5
Fresadora	0,5
Acolchado	1

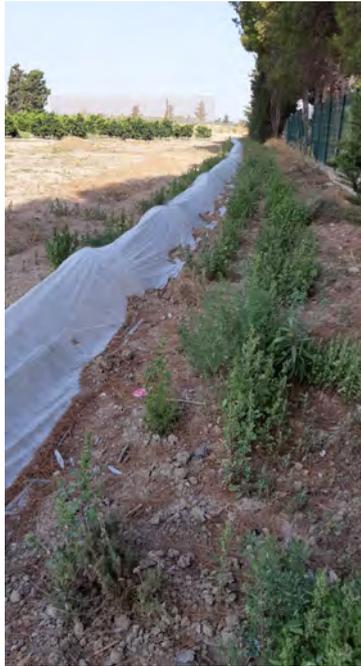
Las plantaciones de los setos se realizaron en 2019 y 2020, la última el 23 de diciembre de 2020, del seto junto al lindero del CIFEA. El estado de esta última EVC en el verano de 2021 se refleja a continuación:

Foto 25. Estructura vegetal de conservación con 9 meses de implantación, junto a lindero del CIFEA.

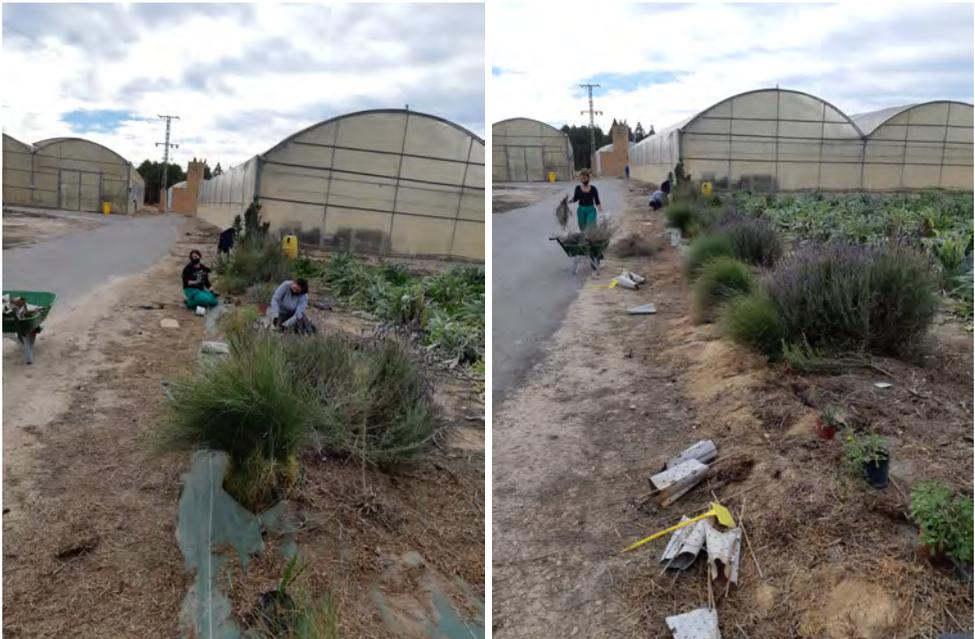
Foto 26. Operaciones de mantenimiento en seto de vegetación tras 18 meses desde la plantación (25/01/2021).

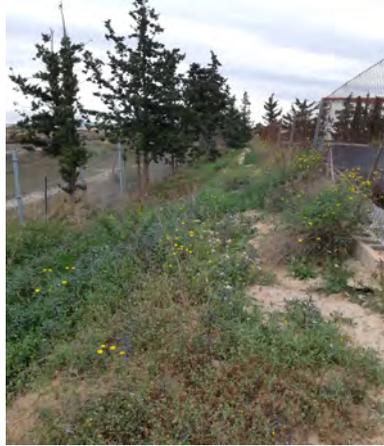
Dado que las hierbas anuales son muy estacionales, no cumplen bien la función de revegetación de los taludes durante todo el año. En principio hubo que desbrozar ambos taludes para revegetar con las especies arbustivas recomendadas por la Ley 3/2020.

Foto 27. Situación inicial de los taludes a revegetar (10/11/2019).

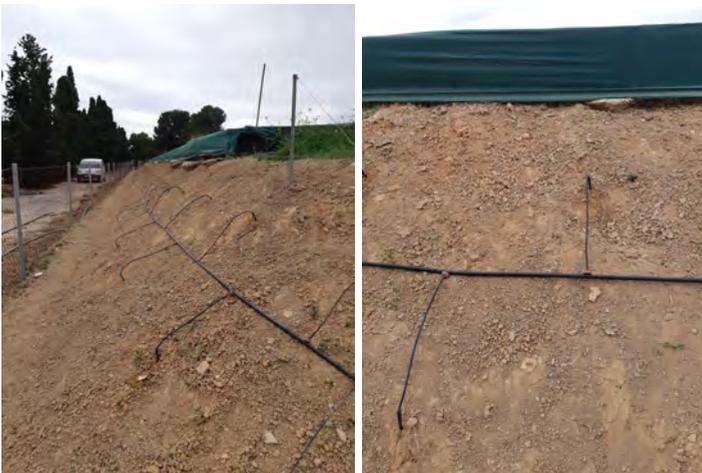
Posteriormente se realizaron unas hoyos en el propio talud dónde se pusieron los plantones, de unos 30 cm de diámetro, con un pequeño desmonte y terraplén al objeto de que el agua quedara retenida y sobre ellos se instaló una línea portagoteros, con un gotero tipo microtubo o microestaca por planta, y se acolchó posteriormente con mulching vegetal, en este caso paja.

Foto 28. Instalación de los microtubos para riego y detalle de los mismos (14/11/2019).

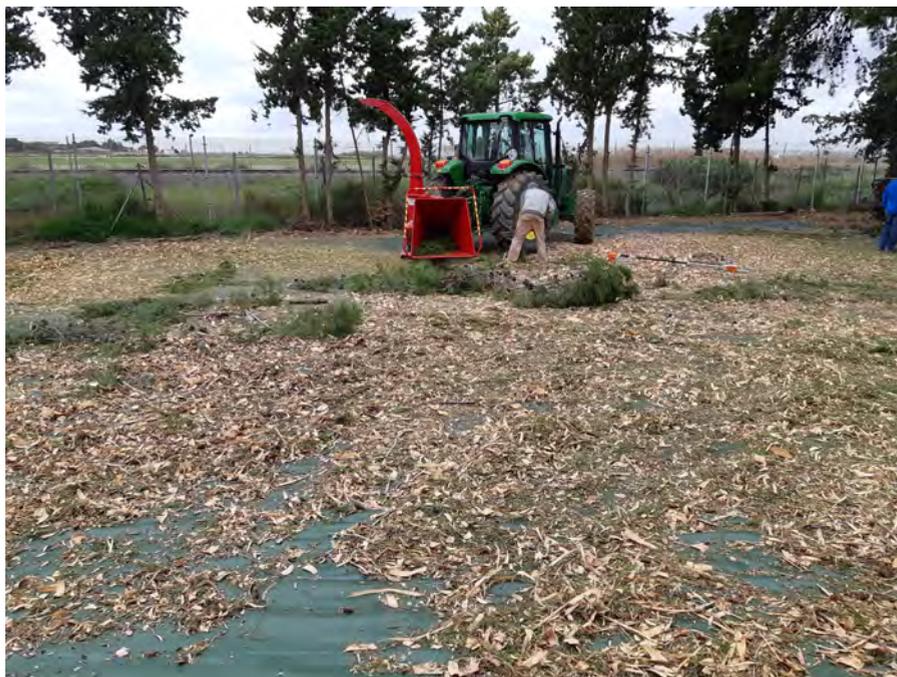
Foto 29. Colocación de malla antihierba de polifibril y mulching de corteza de pino (20/12/2019).

Posteriormente se trituraron restos de poda de pinos procedentes de la misma explotación sobre esta malla, para dar un mejor efecto estético y además protegerla del sol.

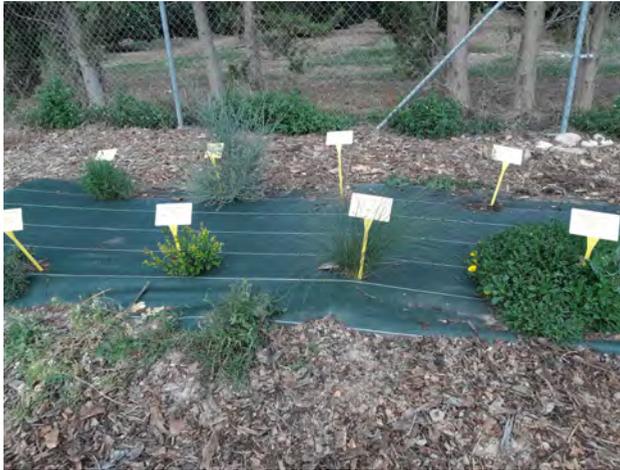
La plantación se realizó entre el 2 y el 3 de mayo de 2019, a mano con operarios especializados y las plantas provenían de vivero especializado. Se hicieron agujeros en la tela cubresuelos o PE lo más pequeños posibles al objeto romper poco la tela para minimizar la competencia con la vegetación adventicia.

Foto 30. Estado del seto junto a parcela de cítricos (02/12/2019).

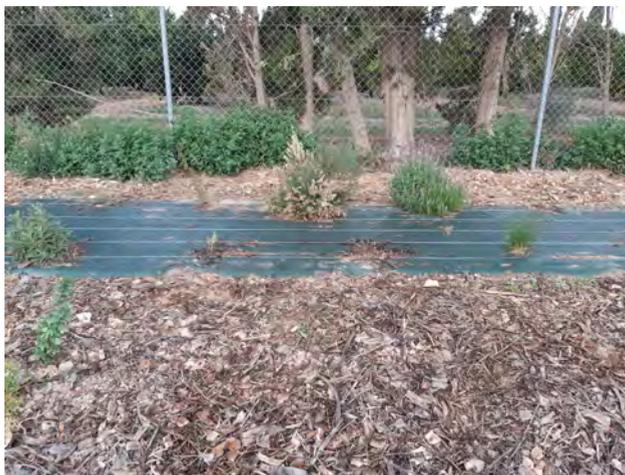
Con posterioridad a la plantación se aplicó un mulching de paja en el seto de hortícolas y un mulching de corteza de pino en el seto de los cítricos.

Foto 31. Mulching de corteza de pino en seto junto a cítricos (02/12/2019).

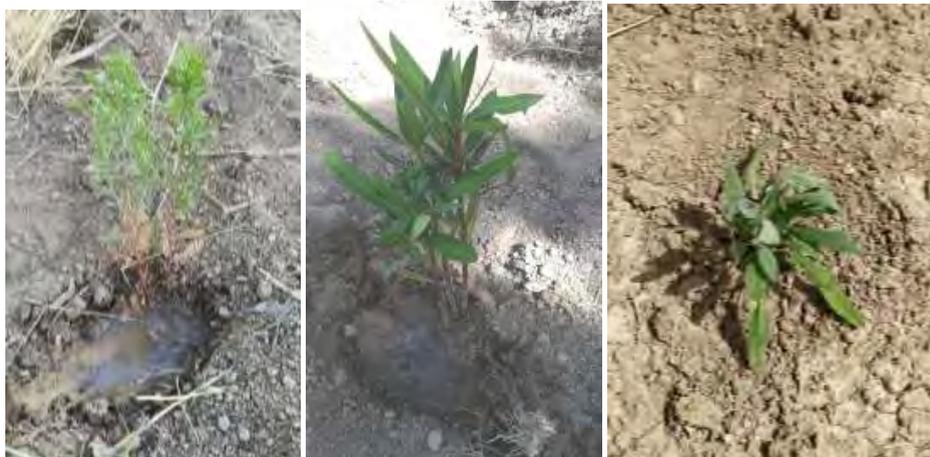
En 2021 se procedió a realizar la reposición de marras de plantas afectadas por conejos y ratas, con las siguientes especies herbáceas y arbustivas, algunas diferentes de las iniciales al objeto de introducir mayor biodiversidad en el seto:

Foto 32. Reposición de plantas en seto junto a lindero del CIFEA (4 junio 2021).

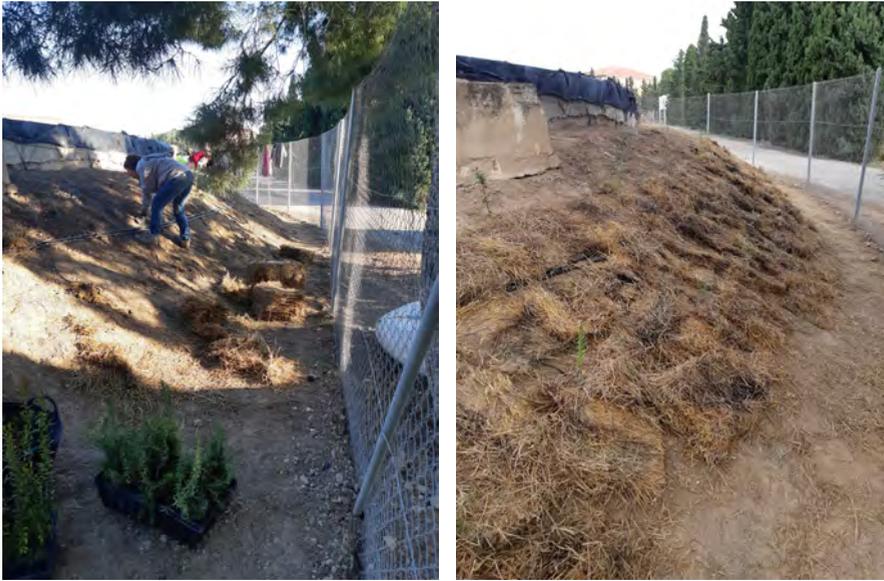
Foto 33. Plantación de los taludes y aspecto del mulching de paja (20/11/2019).

La plantación se realizó el 20 de noviembre de 2019 en los taludes y a finales de diciembre en la superficie llana, a mano, con operarios especializados y las plantas provenían de vivero especializado.

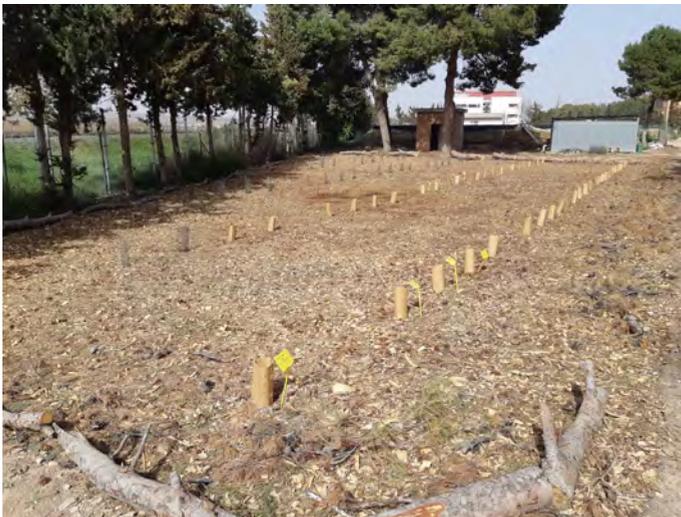
En el caso de la superficie llana, se hicieron agujeros en la tela cubresuelos, lo más pequeños posibles al objeto de romper poco la tela para minimizar la competencia con la vegetación adventicia que pudiera salir alrededor y posteriormente se realizó la plantación con las especies arbóreas y arbustivas descritas. Por la experiencia obtenida y dado que no tenía valla de protección contra los conejos, como es el caso de los taludes, se vio conveniente colocar un protector individual a cada planta.

Foto 34. Mulching de corteza de pino y protectores en parcela.

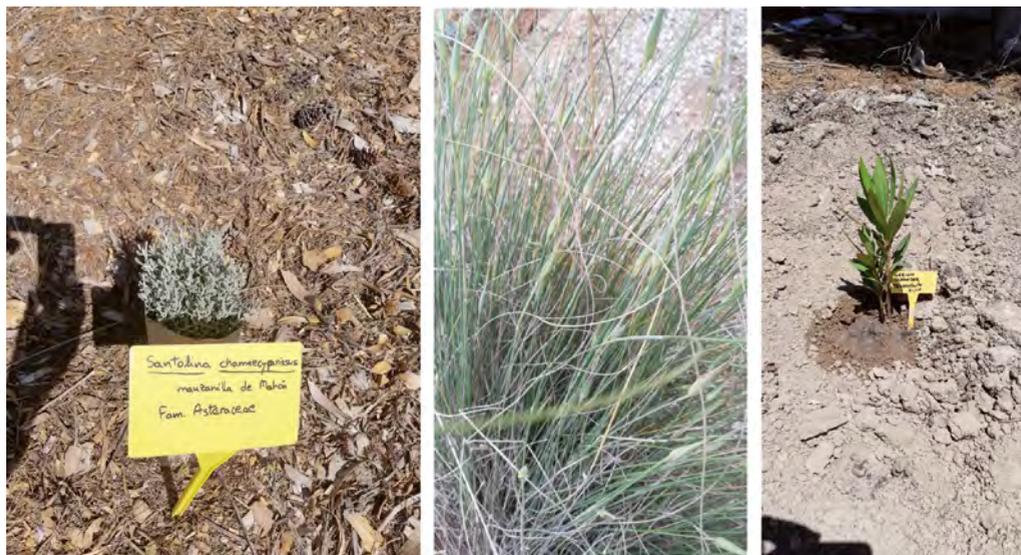
Foto 35. Planta de santolina, albardín y adelfa, colocadas en superficie del 5% y talud.

En las siguientes fotografías se observa la reposición con santolina y albardín, identificada por tablillas. Se busca reponer con especies distintas al objeto de conseguir nichos variados en estas superficies, en consonancia con lo establecido en la Ley, que pretende la recuperación de los antiguos ribazos de vegetación mixta.

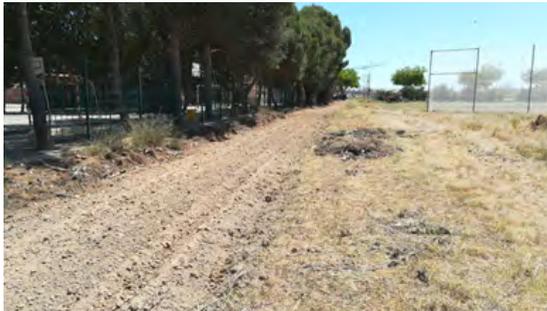
El marco de plantación en las EVC instaladas en 2020 era de tres líneas de plantación separadas 90 cm, en las que se alternaban diferentes arbustos y planta herbácea. Se pusieron al tresbolillo y a una distancia de 80 cm entre plantas, lo que suponía que las plantas estaban a 40 cm por metro lineal de distancia.

Foto 36. Preparación del terreno para seto junto a lindero del CIFEA.

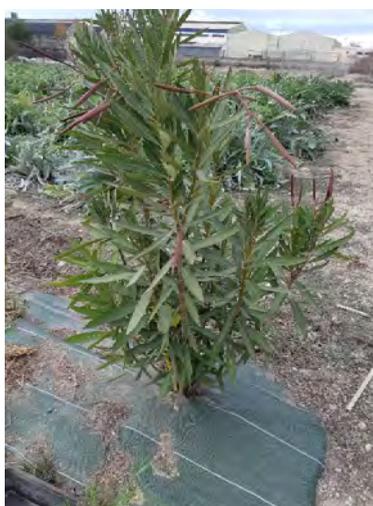
Necesita apoyos de riego, por eso se pone en cunetas de carreteras dónde llega escorrentía. Les van bien suelos arenosos. Como inconveniente, la planta se hace muy alta y necesitaría poda para formar el seto. Podría ir en secano fresco y quedarían más pequeñas.

Otro interés que manifiesta esta planta para la formación de setos es que atrae a los pulgones y a la vez es refugio de sus depredadores, por lo que puede contribuir a reducir esta plaga en los cultivos colindantes.

Foto 37. Baladre o adelfa en EVC tras año y medio desde la plantación.

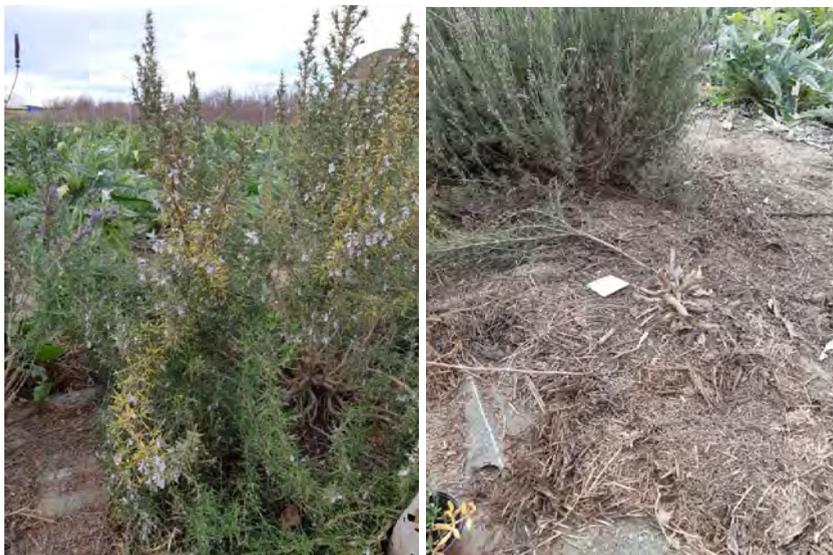
Foto 38. Romero en EVC tras año y medio desde la plantación y romero seco por hongos vasculares (foto derecha).

Es un arbusto aromático, leñoso, muy ramificado y ocasionalmente achaparrado, de hojas perennes, y que puede llegar a medir 2 metros de altura. Se hace grande y vegeta bien, pero sufre en encharcamiento en tierras arcillosas y se seca por *hongos vasculares*. Apto en fajas de secano pero no demasiado en EVC por pérdida de plantas con el riego. Muy buena función entomófila y buena adaptación suelos ligeros.

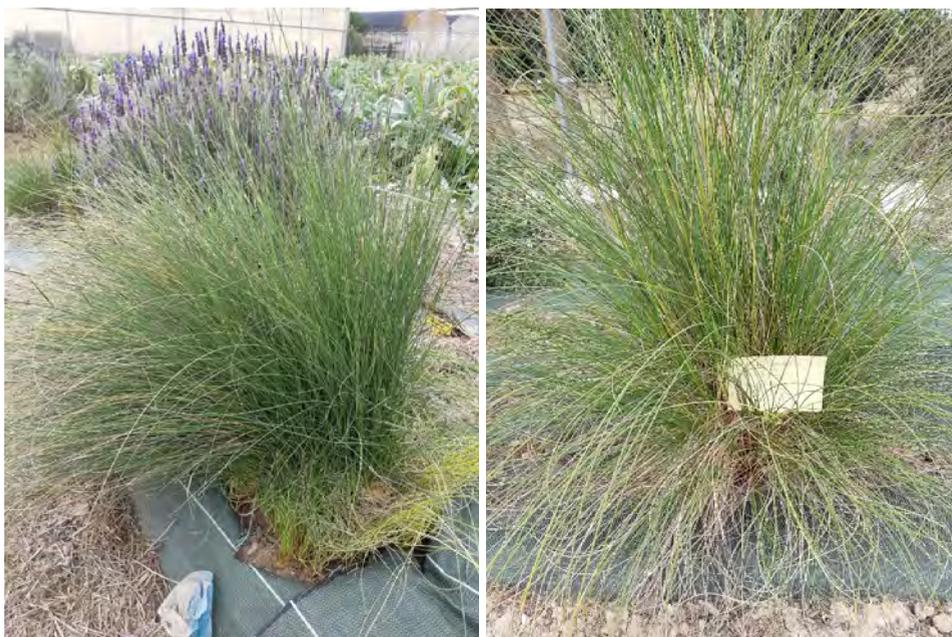
Ambas se consideran plantas herbáceas, pero son perennes y vegetan muchos años. Son de las mejores que hemos ensayado para la retención del suelo, porque forman una macolla de raíces que ensancha cada vez más y con gran efecto barrera para la erosión. En estos cepellones, los espartos u hojas van brotando hacia el centro de la planta, quedando las hojas viejas bajo esta.

El albardín se adapta mejor a suelos salinos. Una vez que pegan no necesitan mantenimiento en seco y se extienden bien naturalmente por semillas. Aguantan muy bien la sequía con sus características hojas con aspecto de junco que reducen la transpiración.

Foto 40. Albardín y esparto en EVC tras año y medio desde la plantación.

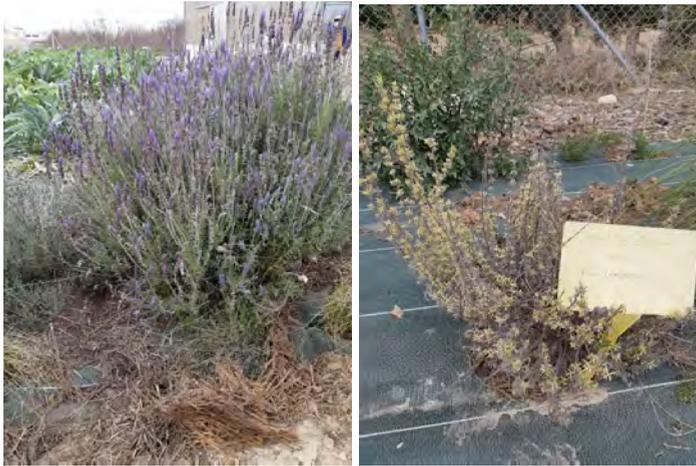
Es una planta perenne, aromática de porte robusto, que alcanza una altura de entre 30 a 45 cm. La lavanda *dentata* va muy bien en estos setos, va echando esquejes y se hace grande. Se adapta bien al riego y es un buen refugio de abejas, considerándose planta melífera.

Llamado comúnmente cantueso o tomillo borriquero, es un arbusto ramoso, muy aromático, de hasta un metro de altura. La lavanda *stoechas* es otra especie pero esta se adapta mal a nuestros suelos calizos, le van bien los suelos silicatados. Es la de la derecha de la fotografía.

Foto 41. Lavanda dentata y lavanda stoechas (derecha) en EVC tras año y medio desde la plantación.

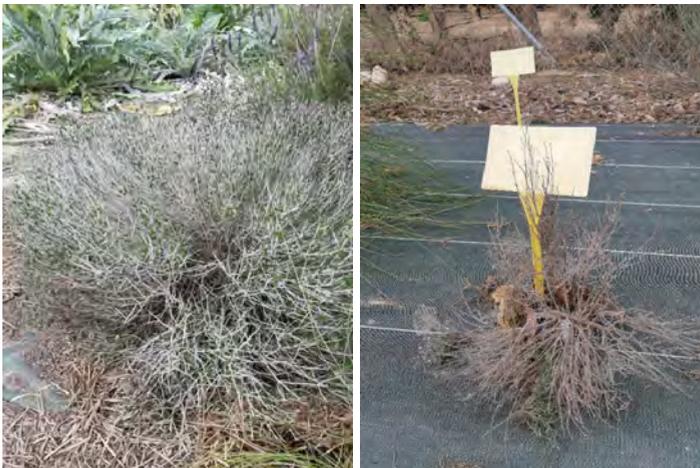
Muy buena adaptación a las EVC del tomillo andaluz, se hace extenso y de bajo porte y es muy rústico un vez arraigado, por lo que podría permanecer en secano fresco sin riego. En dos años tenemos alguna planta de 1 m de diámetro.

El tomillo común se queda más pequeño, con lo que tiene menos poder de retención del suelo y no le van bien los riegos. Sería para setos de secano. Es una planta muy aromática.

Foto 42. Tomillo andaluz y tomillo común (derecha) en EVC tras año y medio desde la plantación.

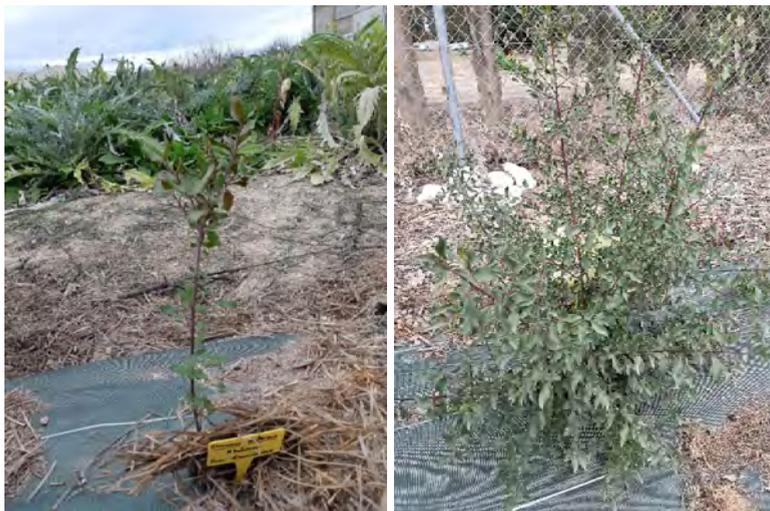
Es un arbusto que necesita suelos fértiles y bastante humedad para crecer, pero una vez grandes son muy resistentes a la sequía y el crecimiento es lento. Es una planta poco colonizadora del suelo y no apta para secano, que se da en zonas umbrías. Es propio de los bosques, maquis y matorrales de la región mediterránea. Crece en todo tipo de terrenos, calizos o silíceos. Aguanta bien los suelos pedregosos e incluso puede vivir en las grietas de las rocas.

Foto 43. Aladiernos en EVC con dos estadios de desarrollo tras año y medio desde la plantación.

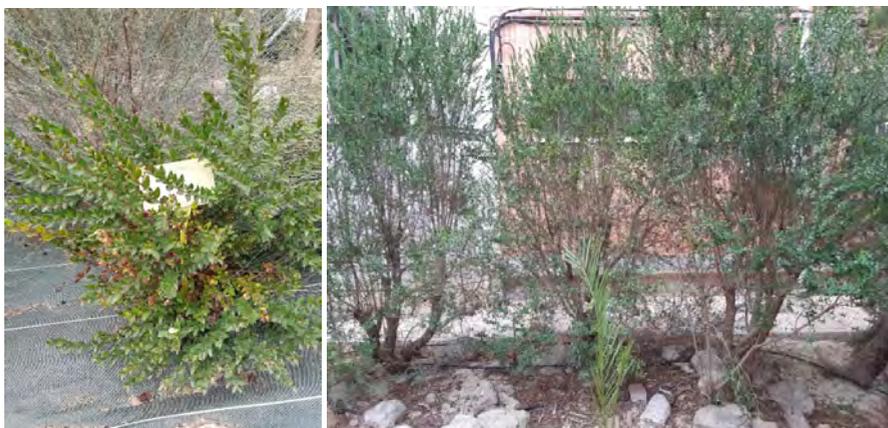
Es un arbusto muy exigente en agua, que no se adapta a secano, pero sí bien a suelos arcillosos. Con el tiempo coge altura y se puede formar bien como seto con la poda. Similares características a las del aladierno. Tienen como fruto unas bayas comestibles que son dispersadas por las aves.

Foto 45. Mirto en EVC tras año y medio desde la plantación y 3 mirtos de 12 años del CIFEA.

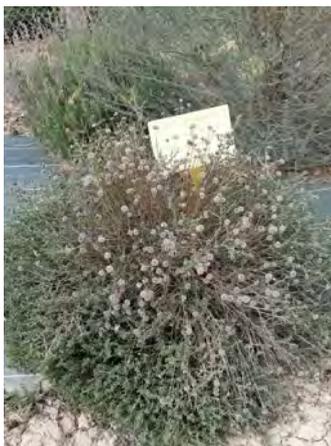
También es conocida como manzanillera, té de Aragón o manzanilla de Mahón, y se cultiva por sus propiedades medicinales o con fines ornamentales. En un arbusto pero de bajo porte que cumple muy bien el doble papel de cubrir bien el suelo y florecer abundantemente. Aguanta la sequía y se extiende en el suelo.

Foto 46. Santolina en EVC tras año y medio desde la plantación.

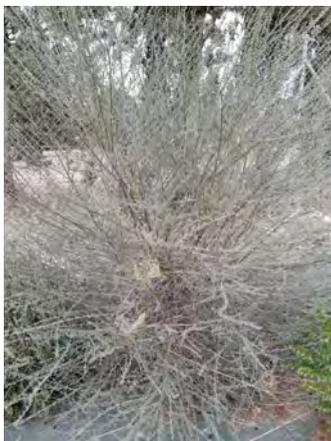
Arbusto de la familia de las leguminosas, se hace muy alto y grande y dispersa bien las semillas. En montes y pastos semiáridos y tolera todo tipo de suelos. En sitios cascajosos en zonas soleadas y secas. Como inconveniente para el seto su crecimiento irregular.

Foto 47. Bocha en EVC tras año y medio desde la plantación.

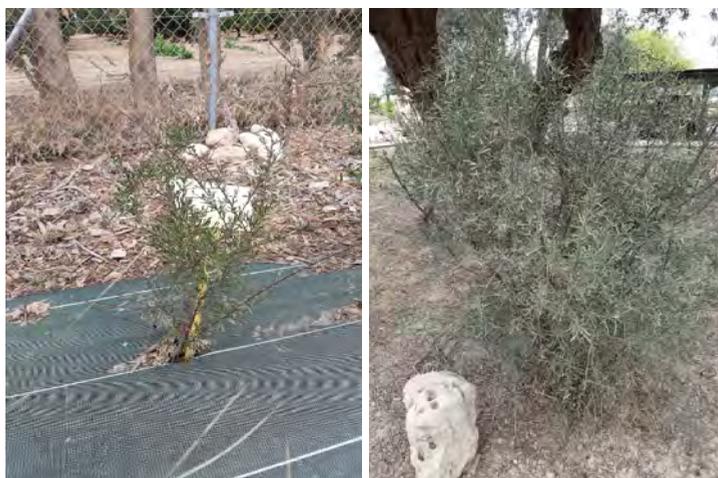
Foto 48. Espino negro en EVC tras año y medio desde la plantación y espino de 10 años del CIFEA.

En la Península Ibérica se distribuye por el centro, este y sur y su hábitat natural son los bosques esclerófilos, al abrigo de pinos, encinas y quejigos. Resiste muy bien la sequía, pero crece muy lento incluso en riego. Los tallos pinchosos dificultan el mantenimiento.

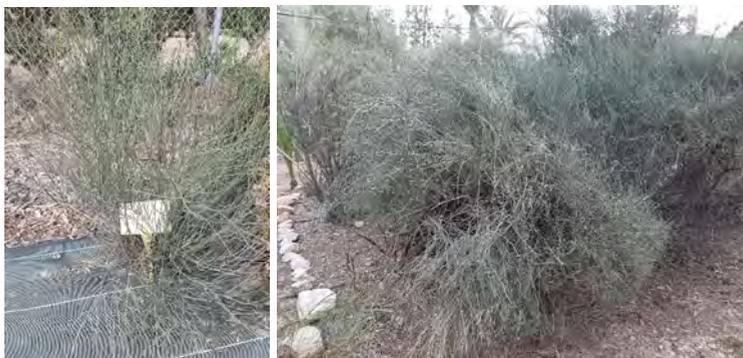
Foto 49. Efedra en EVC tras año y medio desde la plantación y efedra de 10 años del CIFEA.

Es una gimnosperma con aspecto de retama que forma arbustos de gran tamaño. Aguanta bien las tierras con yeso y llega a 1,5-2 m de altura. Soporta bien la sequía y no tolera los encharcamientos, por lo que la zona de plantación debe estar muy bien drenada.

Cuando crece se forman secas en su interior, como suele ocurrir es este tipo de formaciones vegetales por no llegarles bien la luz solar.

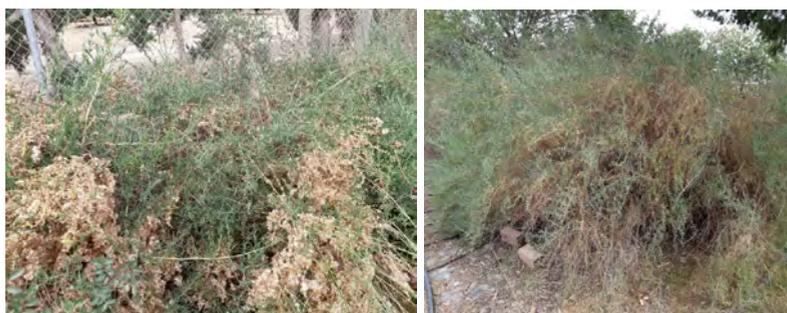
Foto 50. Salsola en EVC tras año y medio desde la plantación y salsola de 8 años del CIFEA.

Arbusto adaptado a campos de cultivo con sales. Suelta mucha semilla y su adaptación es espectacular. Con menos de dos años tiene 2 m de diámetro y 1 m de altura. Una sola planta puede cubrir 3-4 m². Es una planta nitrohalófila, absorbe bien sales y nitratos y prefieren los suelos arenosos del litoral marítimo o suelos áridos del interior.

Muchas de las especies con vientos fuertes, se ponen a rodar, tomando forma de bola y pudiendo recorrer grandes distancias. De ahí viene su nombre popular de “barri-lla”. El principal inconveniente para la formación del seto estaría en que suelta mucha semilla y puede infectar las plantaciones cercanas.

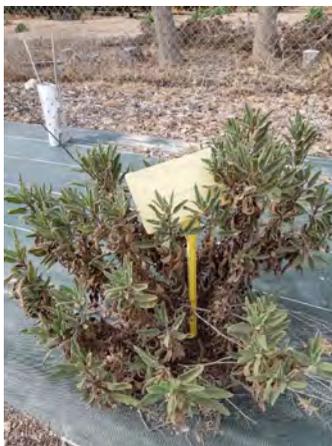
Foto 51. Salvia en EVC tras año y medio desde la plantación.

Es una planta perenne aromática y tiene una larga tradición tanto de usos medicinales como culinarios y durante los últimos tiempos se utiliza también como ornamental en los jardines. Se adapta al seto con riego, pero las hojas son pegajosas y las inferiores se secan, dando mal aspecto.

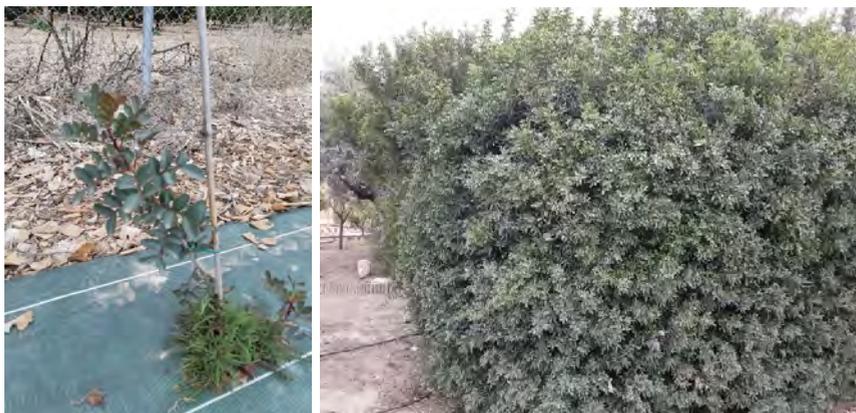
Foto 52. Lentisco en EVC tras año y medio desde la plantación y lentisco de 15 años del CIFEA.

El desarrollo es muy lento pero con el tiempo forma setos muy compactos y se adapta a secano estricto. Sirve de protección y alimento a pájaros y otra fauna y es una especie pionera muy rústica dispersada por los pájaros y abundante en ambientes secos mediterráneos. Es una buena planta para setos perimetrales con permanencia en el tiempo.
