Las estructuras vegetales de conservación y las superficies de retención de nutrientes de la Ley 3/2020 del Mar Menor

Región de Murcia
Consejería de Agua, Agricultura,
Ganadería y Pesca

Centro Integrado de Formación y Experiencias Agrarias de Torre-Pacheco

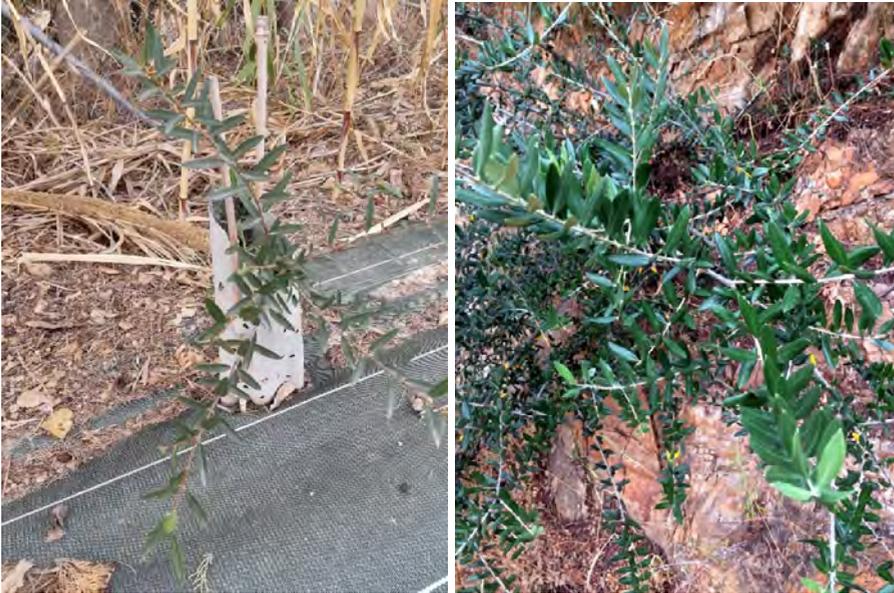
Foto 53. Labiérnago y acebuche (derecha) en EVC tras año y medio desde la plantación.

El labiérnago es un arbusto de hojas persistentes, de la familia de las Oleáceas. Similar al acebuche, de crecimiento lento pero resistentes a la sequía y cogen altura, por lo que deberán podarse para formar el seto.

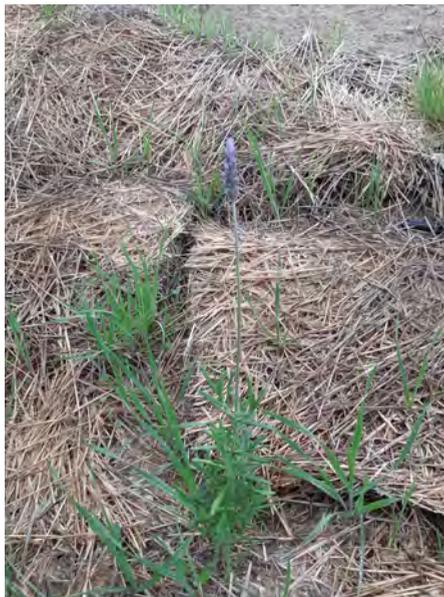
Foto 54. Lavanda en talud de embalse tras medio año desde la plantación.

La lavanda *dentata* va muy bien en los taludes, va echando esquejes y se hace grande. Se adapta bien al riego y es un buen refugio de abejas, considerándose planta melífera.

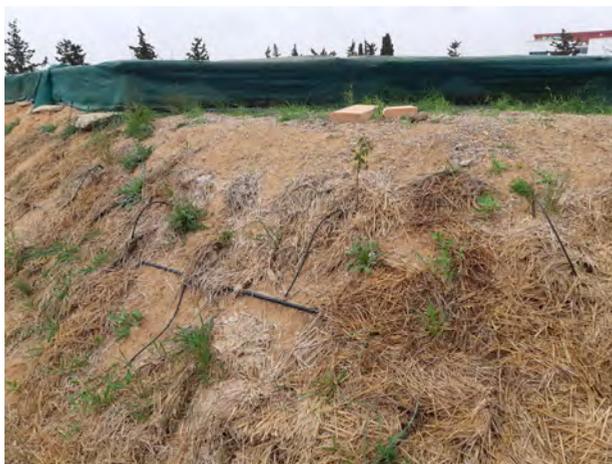
Foto 55. Mirtos y aladiernos en talud de embalse tras medio año desde la plantación.

Arbusto muy exigente en agua, que no se adapta a seco, pero sí bien a suelos arcillosos. Con el tiempo coge altura y se puede formar bien como seto con la poda. Similares características a las del aladierno. Tienen como fruto unas bayas comestibles que son dispersadas por las aves.

En la siguiente fotografía se observa el desarrollo de aladierno y mirto en los taludes del embalse.

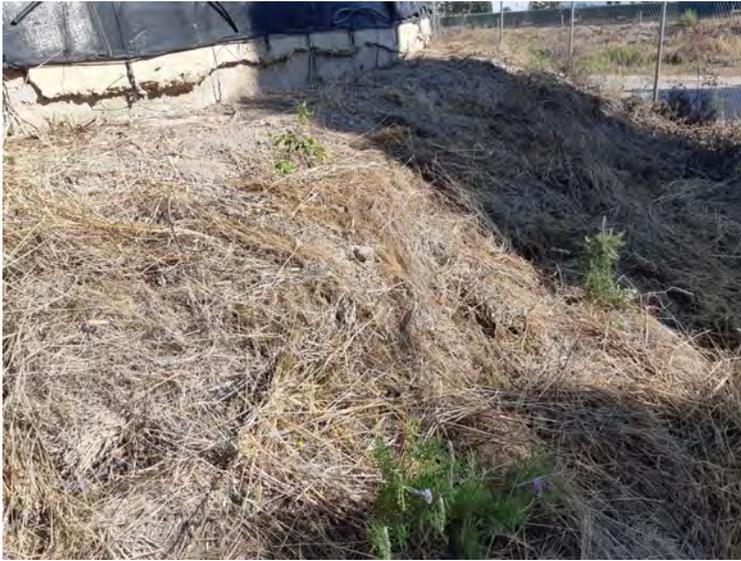
Foto 56. Salsola y santolina en talud de balsa tras medio año desde la plantación.

En la siguiente fotografía se observa el aspecto del desarrollo de plantas de salsola y santolina de un año desde la replantación en el talud de la balsa. El desarrollo es mucho menor que en setos bajo riego, siendo además el suelo más pobre.

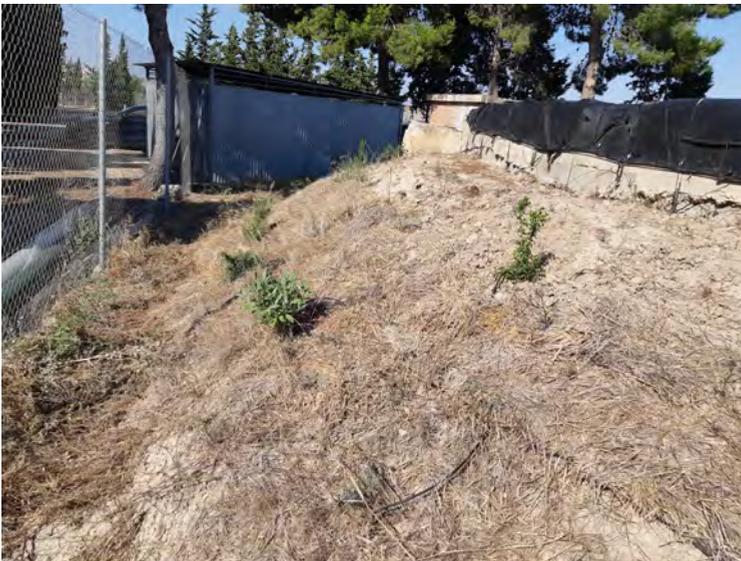
Foto 57. Lentiscos en talud de balsa tras medio año desde la plantación.

El desarrollo es muy lento pero con el tiempo forma setos muy compactos y se adapta a seco estricto. Sirve de protección y alimento a pájaros y otra fauna y es una especie pionera muy rústica, dispersada por los pájaros y abundante en ambientes secos mediterráneos.

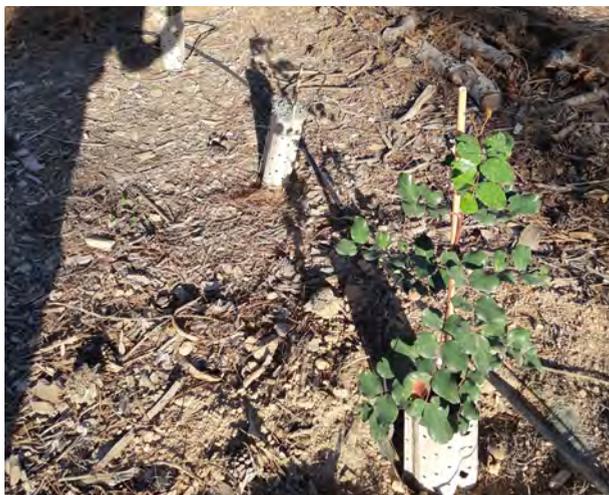
Foto 58. Algarrobos en parcela de retención de nutrientes y escorrentías tras medio año desde la plantación.

El algarrobo es una especie de gran rusticidad y resistencia a la sequía, pero es de un desarrollo lento y solo comienza a fructificar después de unos siete a diez años desde la plantación, obteniendo su plena productividad a los quince o veinte años.

El arraigo ha costado, pues requiere de cuidados en los primeros estadios de desarrollo y de riegos, pero una vez producido desarrolla bien.

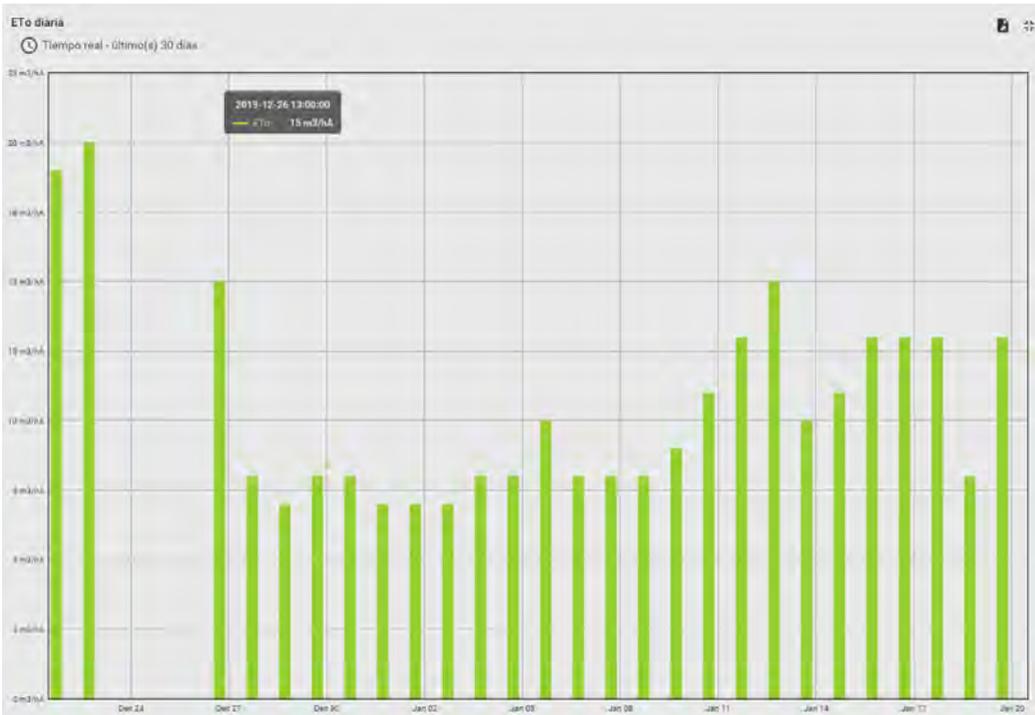
Gráfica 2. Datos de evapotranspiración potencial diaria en el CIFEA del 22/12/2019 al 20/01/2020.

En una parcela de almendros, junto al seto de los cítricos, se instaló un equipo datalogger para el control de la humedad del suelo, con sensores que permitían medir la evapotranspiración potencial diaria.

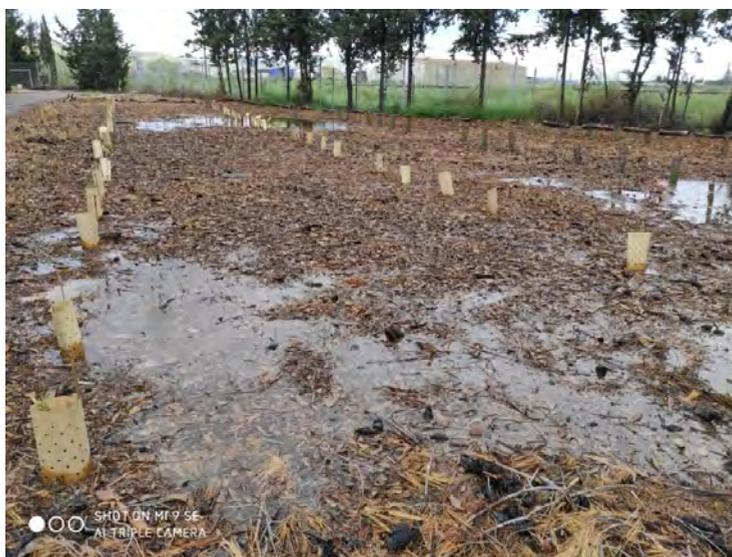
Foto 59. Retención de escorrentías tras lluvias copiosas (20 marzo de 2020).

En la siguiente fotografía se observa el efecto favorable en la retención de aguas turbias, cargadas de nutrientes, de la superficie implantada, tras unas lluvias en la que se produjeron arrastres.

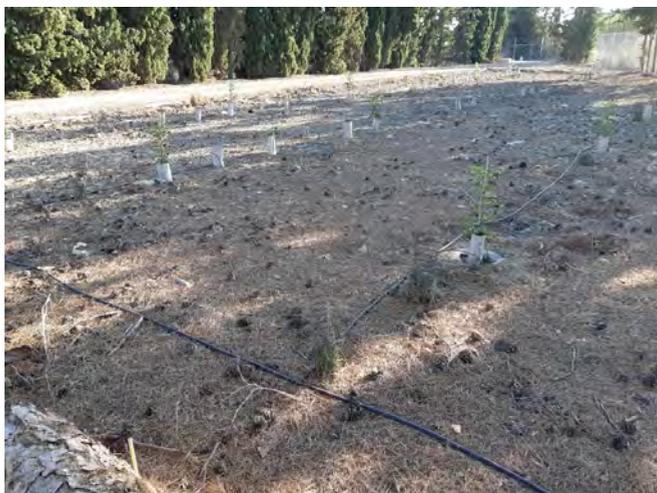
Foto 60. Aspecto de la parcela de retención de nutrientes y escorrentías (Octubre 2020).

La malla polifibril y el mulching de pino colocado por encima no han sido suficientes para evitar la evaporación del agua caída en primavera, con lo que las plantas se resentían durante el verano e hizo necesario colocar tuberías portagoteros, como se ve en la siguiente fotografía.

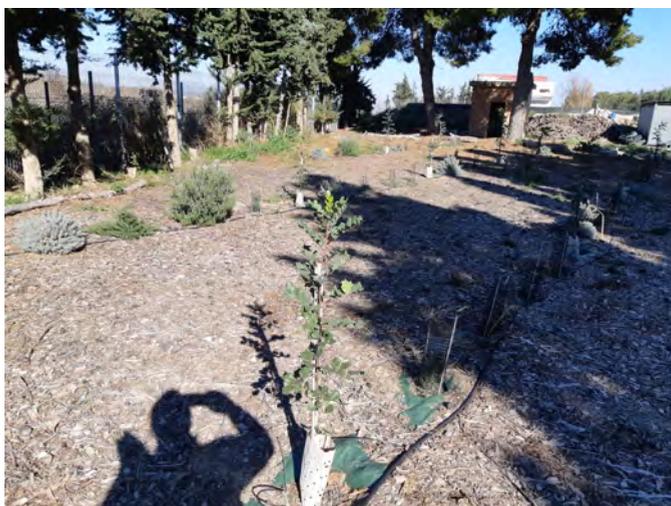
Foto 61. Estado de la superficie de retención de nutrientes, con buen desarrollo de los garroferos (diciembre 2021).

En la siguiente fotografía se observa en buen desarrollo de los garroferos respecto al resto de especies arbustivas, de crecimiento más lento.

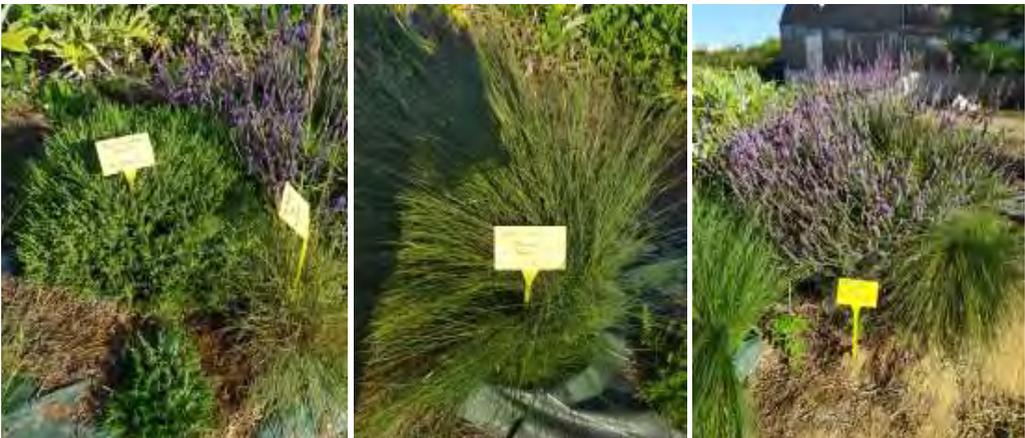
Foto 62. Aspecto de algunas de las plantas que mejor se han adaptado en la formación de las de las EVC: tomillo andaluz, albardín y lavanda, dos años después de su implantación (14/05/2021).

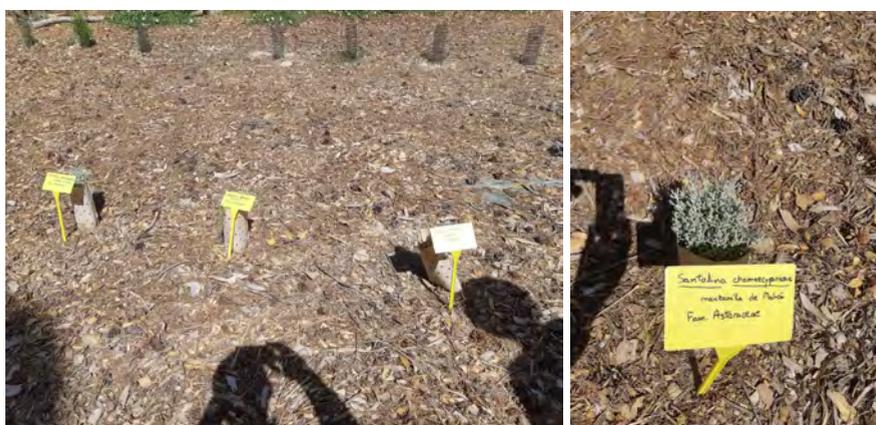
Foto 63. Reposición con plantas aromáticas (26 junio 2020).

En la siguiente fotografía se observa la reposición con lavanda, romero y santolina, identificada por tablillas. Se busca reponer con especies distintas al objeto de conseguir nichos variados en estas superficies, en consonancia con lo establecido en la Ley, que pretende la recuperación de los antiguos ribazos de vegetación mixta.

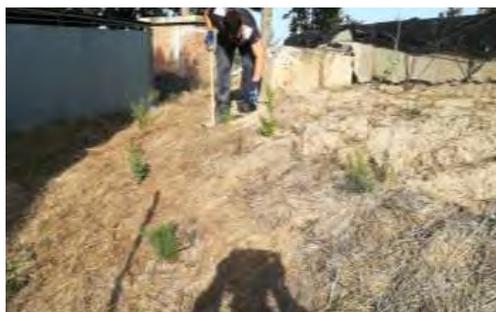
Foto 64. Eliminación manual de malas hierbas (13 julio 2020).

En la siguiente fotografía se observa la eliminación manual de malas hierbas alrededor de las plantas tras un segado más basto con desbrozadora. Se ve el efecto favorable respecto a la erosión del mulching de paja en el talud de la balsa.

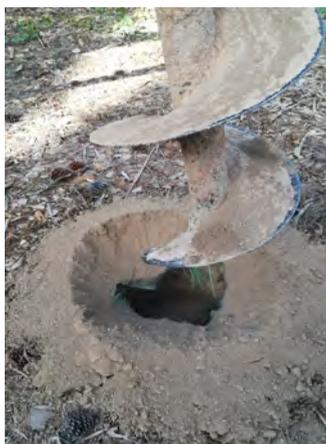
Foto 65. Replantación de marras mediante ahoyador.

En el caso de la superficie llana, para reponer las plantas se hicieron agujeros con ahoyador en la tela cubresuelos, lo más pequeños posibles al objeto de minimizar la competencia con la vegetación adventicia que pudiera salir alrededor y posteriormente se realizó la replantación con las especies arbóreas y arbustivas descritas. Finalmente se colocaron protectores biodegradables y reposición de mulching de corteza de pino triturada.

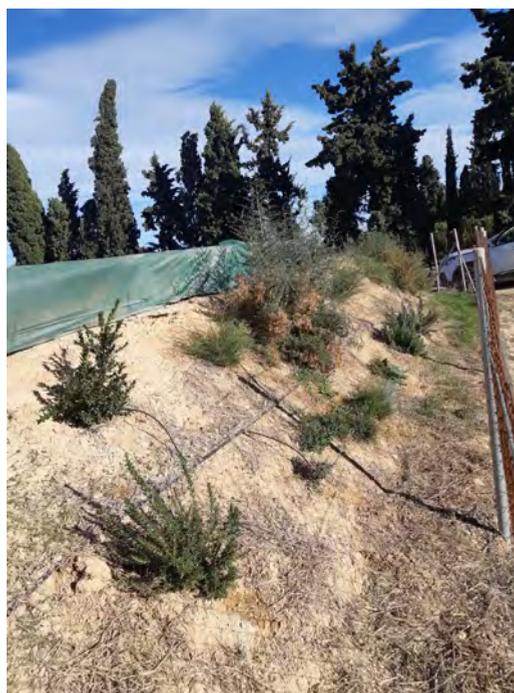
Foto 67. Aspecto de la plantación en talud de embalse el 01/02/2021.

En la siguiente fotografía se observa la situación de las plantas del talud implantadas en 2019, previamente al comienzo de las actuaciones en la anualidad 2021:

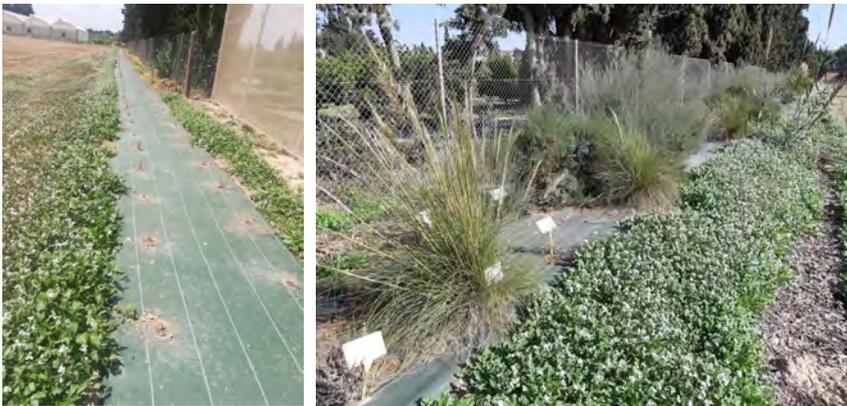
La eliminación de las malas hierbas se realizó en todas las campañas de forma manual, favorecida en la meseta por la tela cubresuelos y en la zona colindante por la aplicación del mulching.

Foto 68. Invasión de malas hierbas en zonas no protegidas del seto (20/05/2019) y malas hierbas espontáneas de primavera junto a la EVC (25/03/2021).

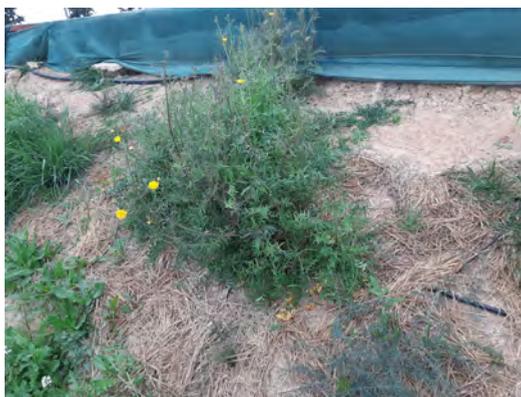
En las zonas del talud en las que no hay malla, se observa en la fotografía cómo las malas hierbas anuales prevalecen sobre las plantas revegetadas y por ello hay que desbrozar estas zonas.

Foto 70. Prevalencia de las malas hierbas sobre los arbustos plantados (18/02/2020).

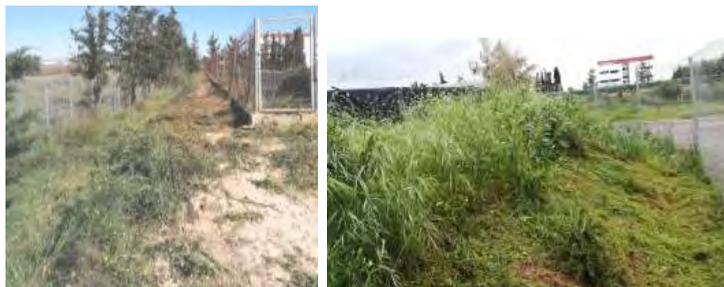
La eliminación de las malas hierbas se realizó de forma manual todas las campañas, favorecida en la meseta por la tela cubresuelos y en la zona colindante por la aplicación del mulching. Cuando han estado los árboles/arbustos completamente arraigados, si se pudo dejar crecer libremente la vegetación autóctona.

Foto 71. Invasión de malas hierbas en zonas del talud (02/03/2020) y malas hierbas de primavera en talud de embalse en la foto de la derecha (26/04/2021).

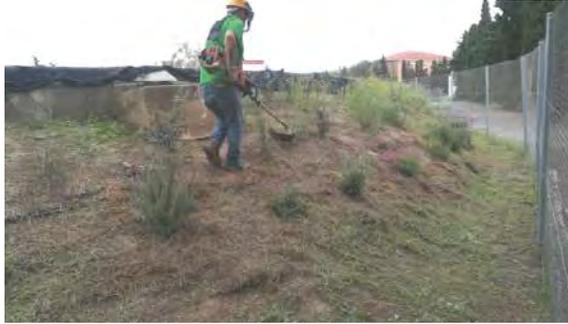
En la siguiente fotografía, tomada en mayo de 2021, tras abundantes lluvias de primavera, se puede apreciar la necesidad de eliminación de malas hierbas, dado que si no los arbustos no desarrollarían bien, por su menor capacidad de crecimiento que las herbáceas.

Foto 72. Desbroce manual de malas hierbas, respetando los arbustos replantados, en talud de embalse (mayo 2021).

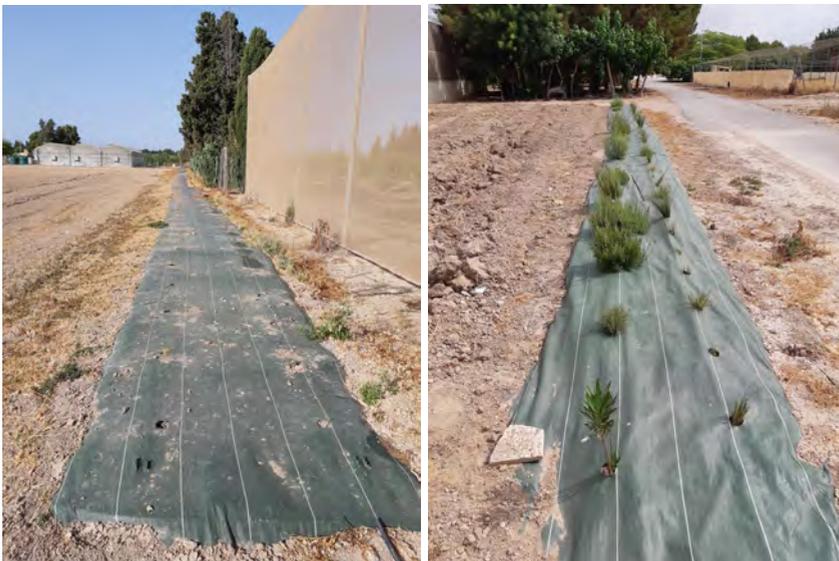
Foto 73. Desbroce. Plantas comidas por los conejos (20/08/2019).

En el año 2019 ocurrieron daños graves por conejos durante el verano, que provocaron en torno al 60% de pérdida de plantas. Esto puso de manifiesto la necesidad de colocar protectores a las plantas individualmente, operación que se realizó en 2020 tras reponer las plantas perdidas.

En el año 2020 hubo una plaga de ratas que provocó daños principalmente en las tuberías portagotos, porque se meten por debajo de la malla y roen las mangas. Todo esto ha elevado considerablemente los costes de implantación y mantenimiento de estas EVC.

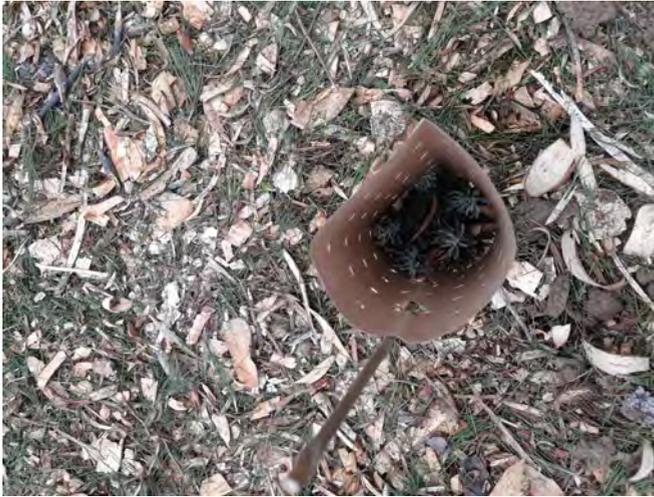
Foto 75. Protector contra conejos y estaca (13/01/2020).

Lo que sí se puso de manifiesto, al igual que con las EVC, es la necesidad de colocar protectores a las plantas individualmente, operación que se realizó a principios de 2020.

Para evitar lo que ocurrió en 2019, en que muchas plantas fueron comidas por los conejos, se colocó un protector individual a cada una. Esta opción se vio como la más conveniente, ya que un protector único para toda la faja acaba teniendo puntos débiles por los que pasan los animales y provocan daños igualmente.

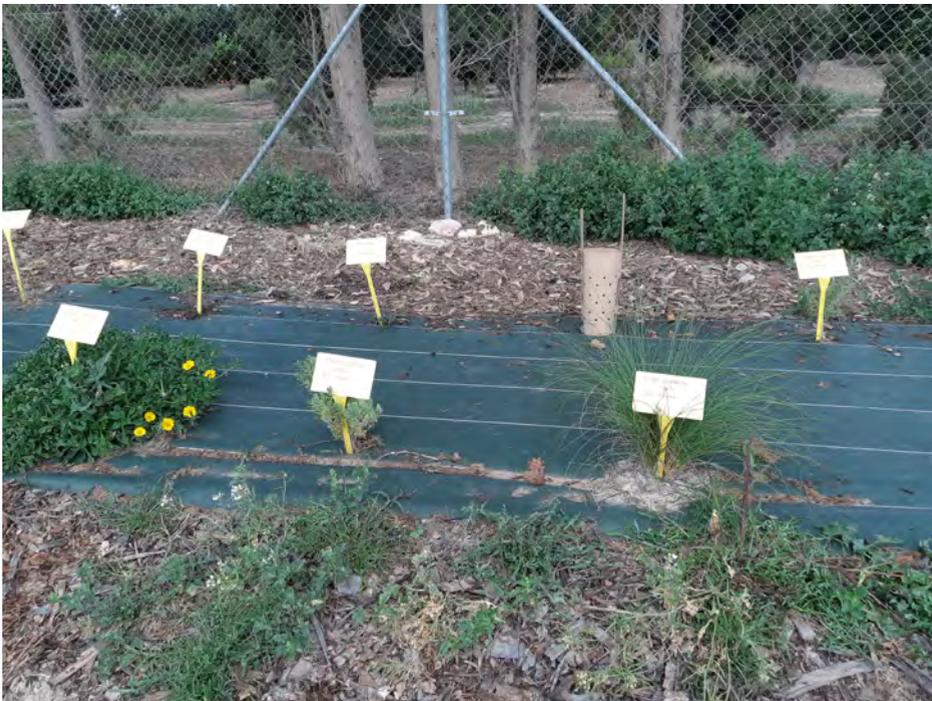
Foto 76. Estado vegetativo del seto y carteles identificativos (02/12/2019).

Debido a los daños por conejos, no se pudo realizar el seguimiento del crecimiento vegetativo en 2019, por la gran cantidad de plantas comidas. De manera didáctica, se colocaron carteles en muchas de las plantas para su identificación.

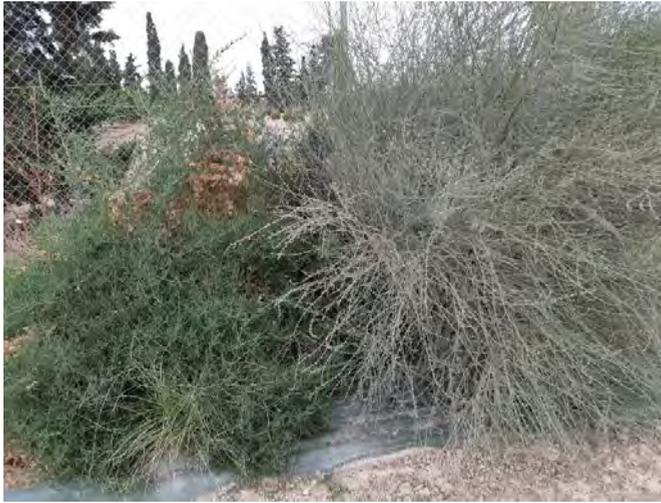
Los controles en crecimiento vegetativo realizados durante el año 2020 pusieron de manifiesto una gran irregularidad en cuanto al desarrollo de unas plantas respecto a otras, lo que es una característica genética de las mismas. Así por ejemplo se aprecian en las siguientes fotografías las diferencias de crecimiento entre unas plantas y otras:

Foto 77. Ejemplo de plantas que crecen rápido y ocupan seto, salsola/ephedra.

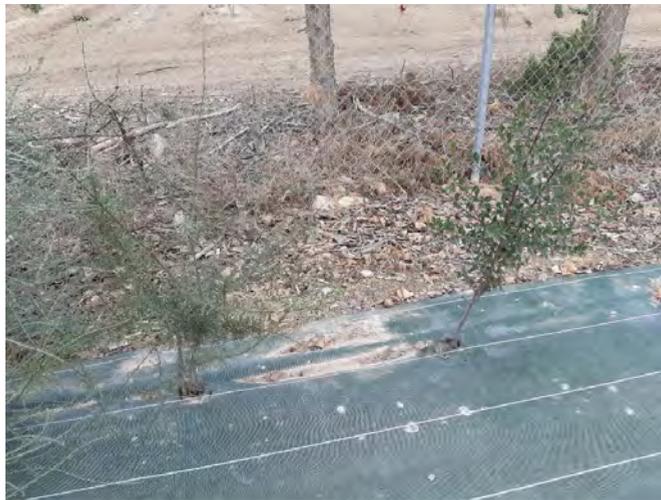
Foto 78. Ejemplo de plantas que crecen lento y tardan ocupar seto, espino negro/aladierno.

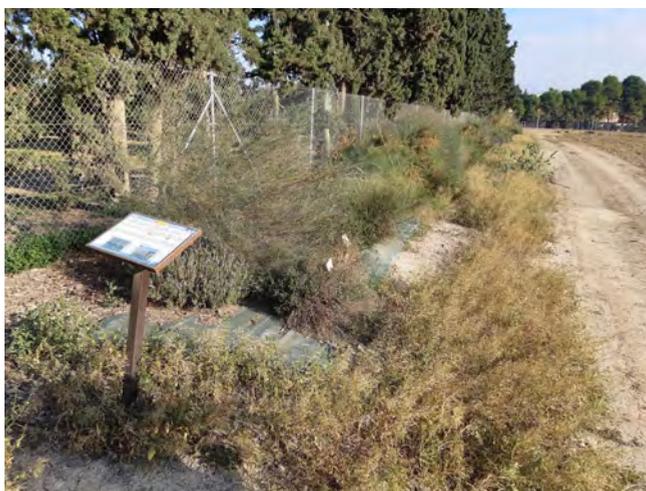
La Ley 3/2020 indica respecto a la cobertura que la plantación deberá alcanzar una densidad tal que al menos se obtenga el 30-40% de la superficie en proyección horizontal al inicio tras la plantación y el 70% de cobertura de la superficie de diseño de la franja tras los dos primeros años posteriores a la plantación. En este caso se ha cumplido tras casi tres años desde la plantación.

Foto 79. Aspecto del seto consolidado, diciembre de 2021.

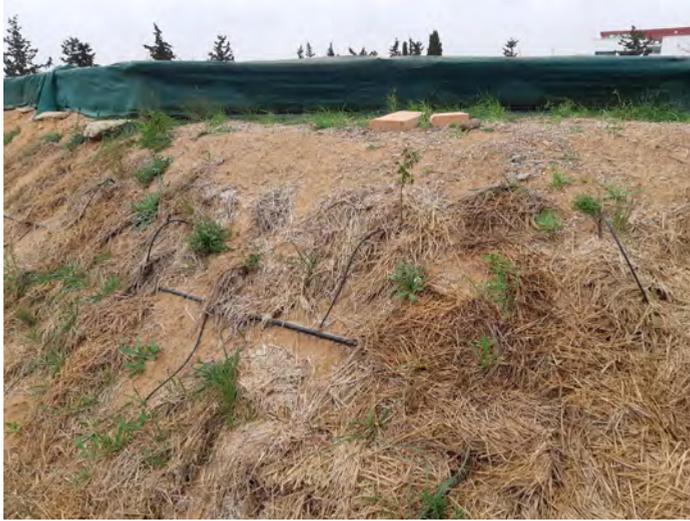
Foto 80. Estado vegetativo del talud del embalse (18/02/2020).

Los controles en crecimiento vegetativo pusieron de manifiesto una gran lentitud en cuanto al desarrollo de las plantas, lo que era a causa de estar prácticamente en seco, con apenas una docena de riegos en el periodo estival.

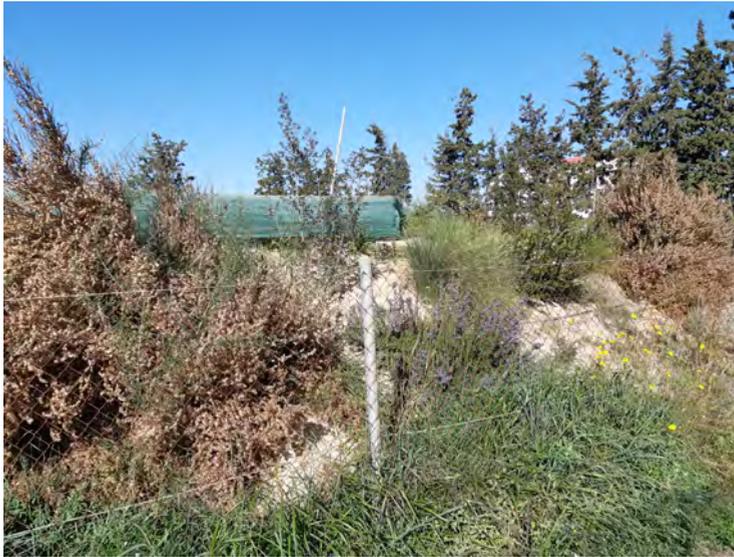
El desarrollo de estas plantas fue menor que el de las EVC por estar situadas en taludes y superficies marginales y sobre todo por haber recibido menor riego, ya que están concebidas para permanecer en seco. La situación de las plantas de los taludes al final de la anualidad 2021 se ve en la siguiente fotografía, dónde se aprecia una buena capacidad de retención de agua y suelo.

Foto 81. Talud de embalse (diciembre 2021).

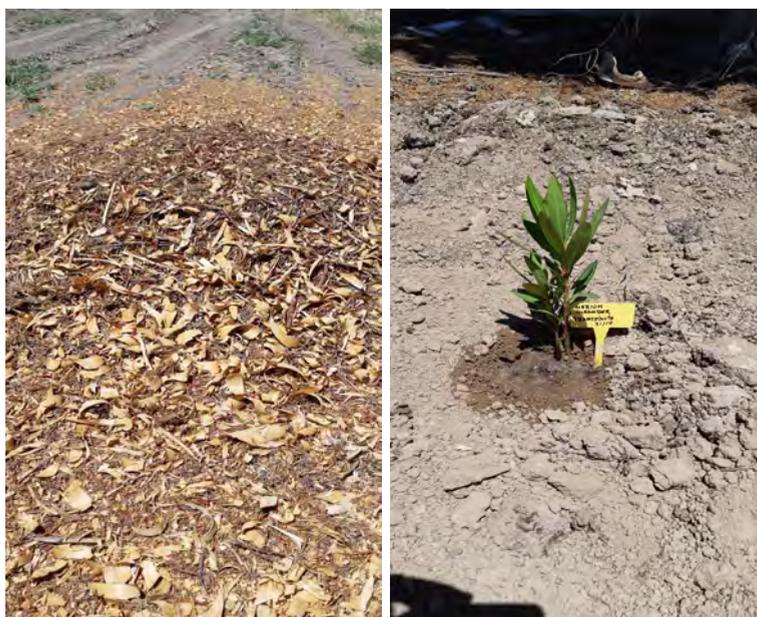
Foto 83. Mulching para el seto junto lindero y colocación de placas identificativas.

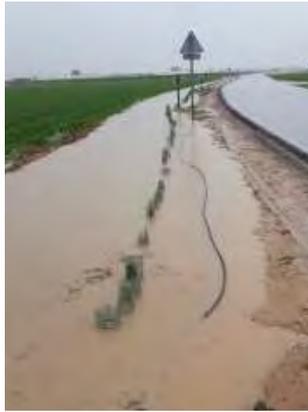
El efecto de retención de agua y escorrentías se puede observar en la siguiente fotografía:

Foto 84. Seto inundado a la orilla de la carretera (07/03/2021).

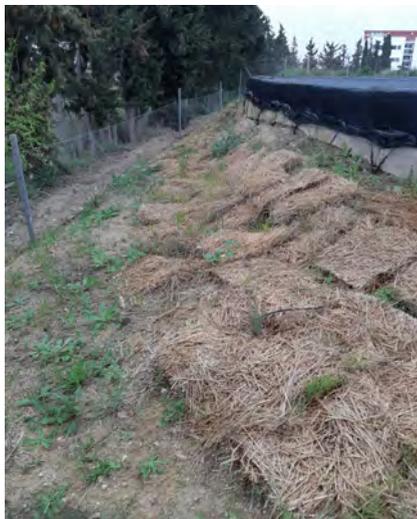
La erosión se redujo también con la colocación de un mulching de paja por un lado y de corteza de pino por otro, que disminuyó considerablemente el efecto del golpeteo del agua sobre la tierra desnuda.

Foto 85. Prevención de erosión con mulching de paja en talud de embalse (18/02/2020).

No fue necesario realizar la corrección de cárcavas pese a importantes lluvias desde mediados de 2019 hasta mediados de 2020, lo que indica el buen efecto de la barrera frente a los arrastres en los taludes del embalse.

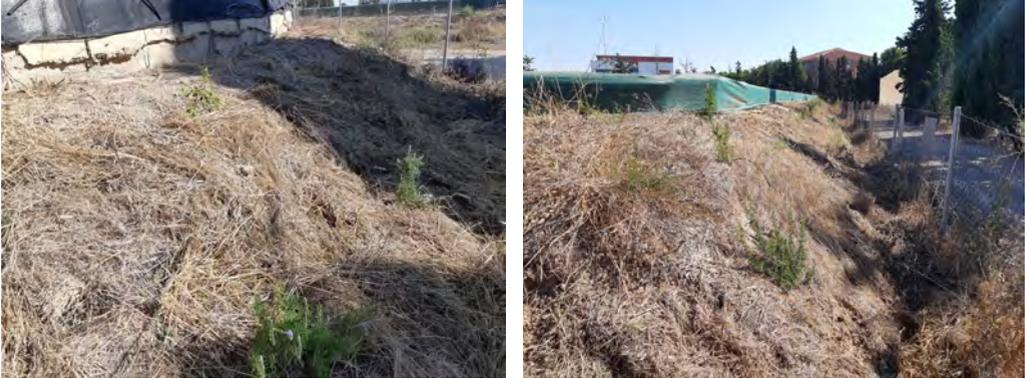
Foto 86. Incorporación a los taludes de balsa y embalse de restos de podas y desbroce.

El mantenimiento de mulching vegetal de paja y restos de las malas hierbas procedentes del desbroce permite un buen control de la erosión en los taludes del embalse, no obstante, si no se repone se van biodegradando o arrastrando a la parte baja del talud, como se intuye en las siguientes fotografías.

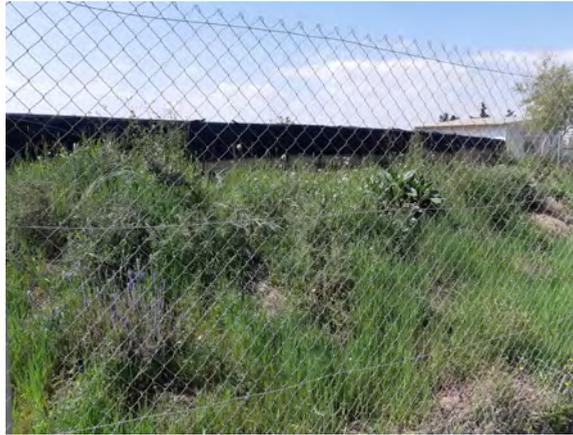
Foto 88. Talud de embalse en primavera (25/04/2021).

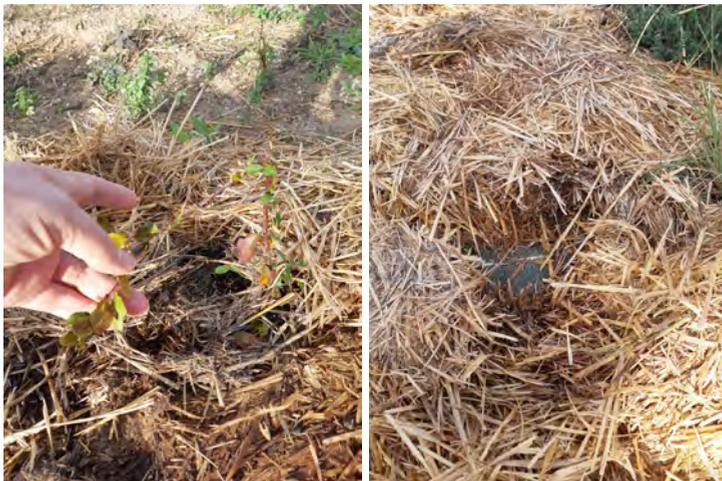
Foto 89. Daños por conejos (11/12/2019).

La finca se encuentra cercada y se suponía inaccesible para especies de fauna como mamíferos; pero pudieron entrar los conejos y provocaron daños. Se pusieron medidas de protección, puesto que hay que respetar los animales autóctonos de la zona.

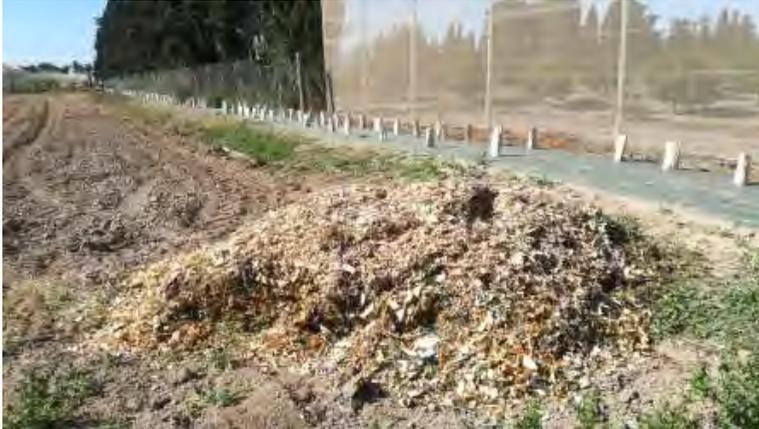
Se aplicaron tres tipos de mulching vegetal a las EVC a lo largo de estas anualidades, todos ellos con un buen efecto en la fertilidad del suelo y sobre todo en la disminución de la nascencia de malas hierbas. Los mulchig empleados se observan en las siguientes fotografías:

Foto 90. Mulching de restos vegetales, 2 de marzo de 2020.

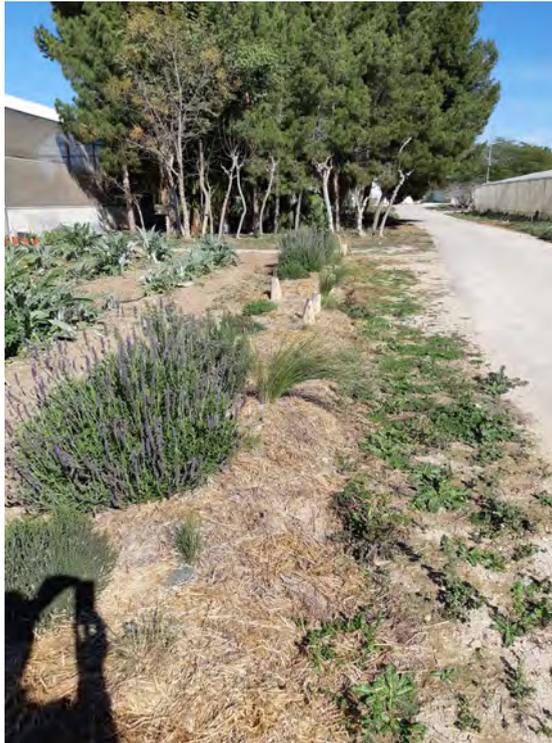
Foto 91. Mulching de paja 3 de febrero de 2020.

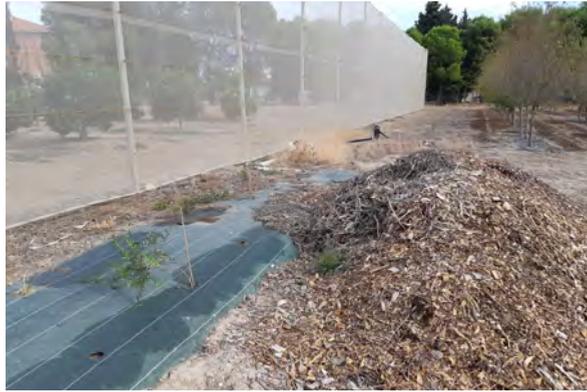
Foto 92. Mulching de corteza de pino preparado para extender el 30 de septiembre de 2020.

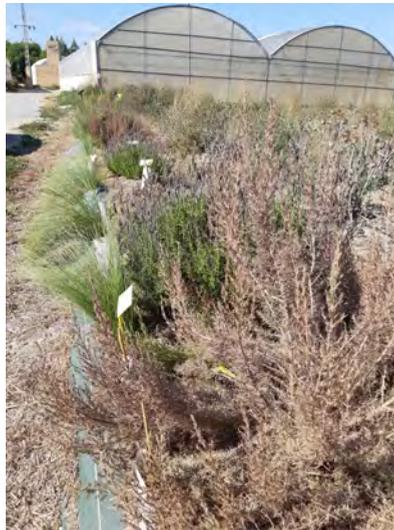
También es importante una adecuada regulación del riego, ya que las plantas elegidas para los setos son en general resistentes a la sequía y se ven afectadas por el exceso de agua. Es el caso de la fotografía, en que una planta de romero ya consolidada sufrió asfixia radicular y se secó.

Foto 93. Planta de romero seca (17-7-2020).

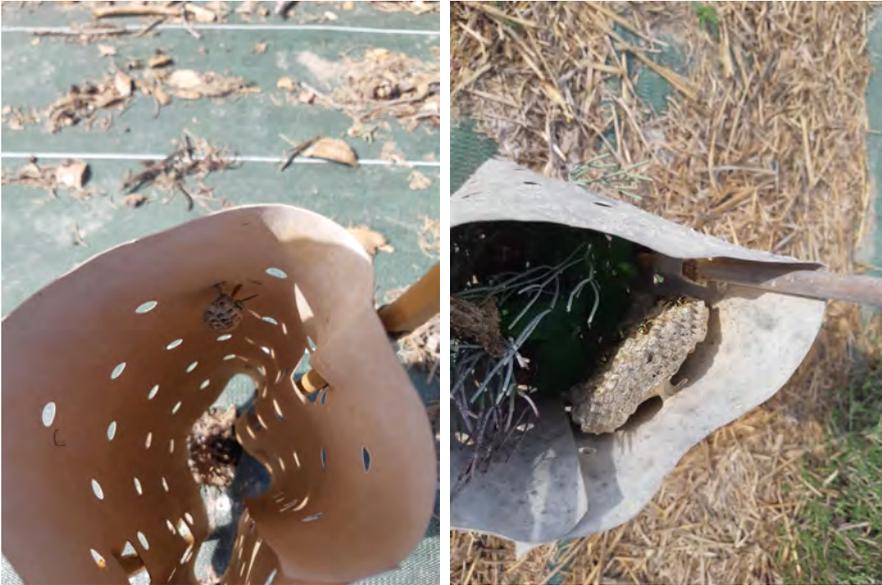
Otro problema que se presentó fue la formación de colonias de insectos molestos, como pueden ser las avispas, que aprovechaban los huecos de los protectores para anidar. En el caso de las abejas, aunque con las debidas precauciones en el manejo de los setos, sí se favorece su propagación.

Foto 94. Nidos de avispas, 28 de febrero de 2020 y 30 de septiembre de 2020.

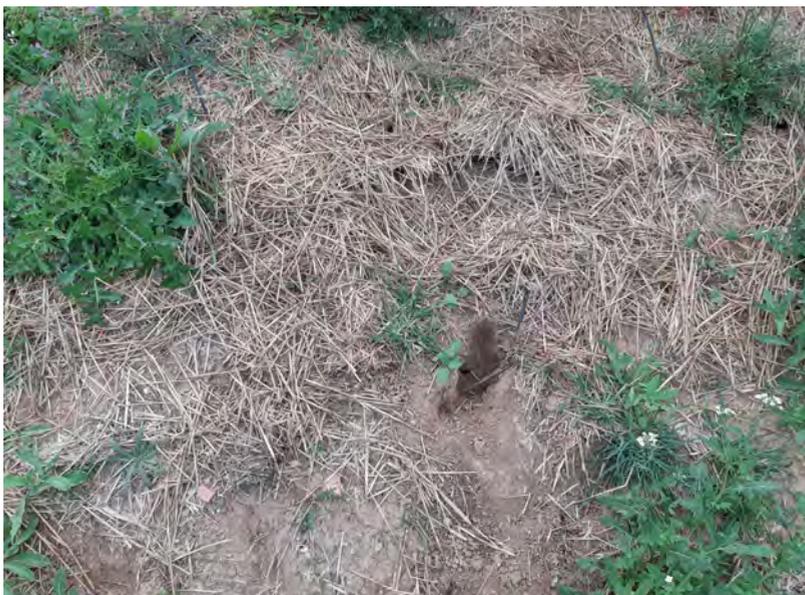
En la siguiente fotografía se ven hoyos realizados por los conejos y uno entrando en su madriguera y las plantas perdidas alrededor.

Foto 95. Madriguera de conejos en talud de embalse.

Para evitar lo que ocurrió en 2019, en que muchas plantas fueron comidas por los conejos, se colocó un protector individual a cada una en la superficie de retención de nutrientes. Se revisó toda la valla que rodea la balsa y embalse, sellando puntos por los que entraban los roedores.

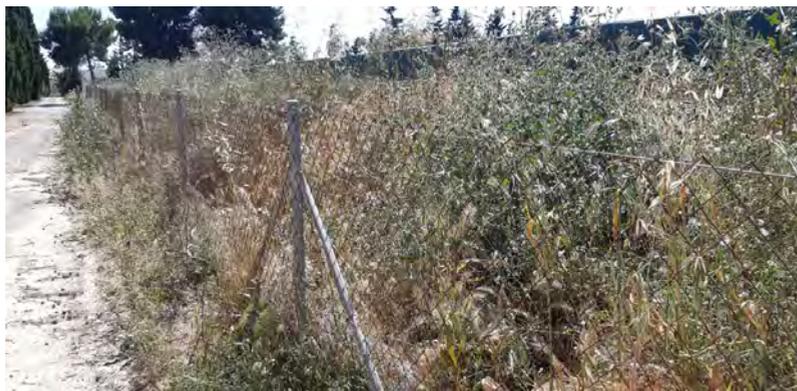
En la siguiente fotografía tomada en junio de 2020, tras abundantes lluvias de primavera, se puede apreciar la necesidad de eliminación de malas hierbas.

Foto 97. Talud del embalse con malas hierbas de primavera que no dejan crecer los arbustos.

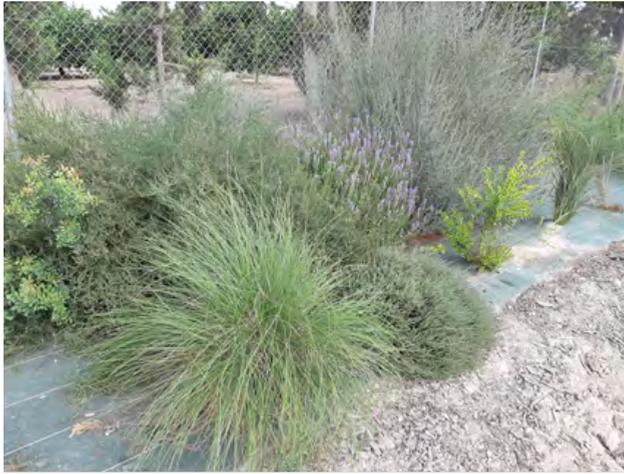
Foto 98. Buen desarrollo del seto 30 de septiembre 2020 en zona no afectada por conejos.

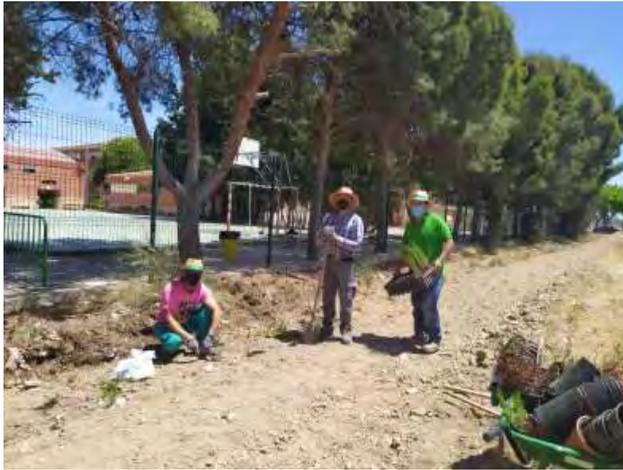
El seto de junto al lindero del CIFEA fue el último implantado, con la vocación de ser de secano, por lo que se colocaron portagoteros que posteriormente se quitaron y no se colocó plástico ni mesetas. El proceso se refleja en las siguientes fotografías:

Foto 100. Equipo de plantación y materiales empleados.

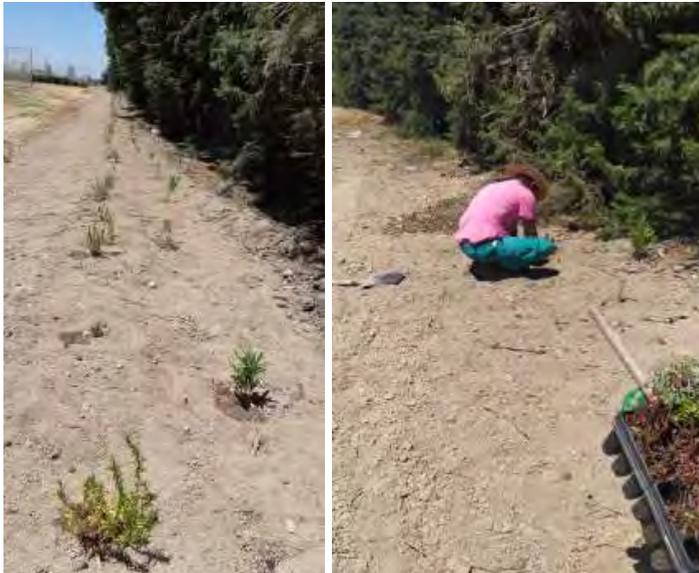
Foto 101. Colocación de especies y riego inmediato de implantación en seto junto a parcela de algarrobos.
